Zespół wejściowy do DS. „Piaś”. Widoczne uszkodzenia schodów i podestu.

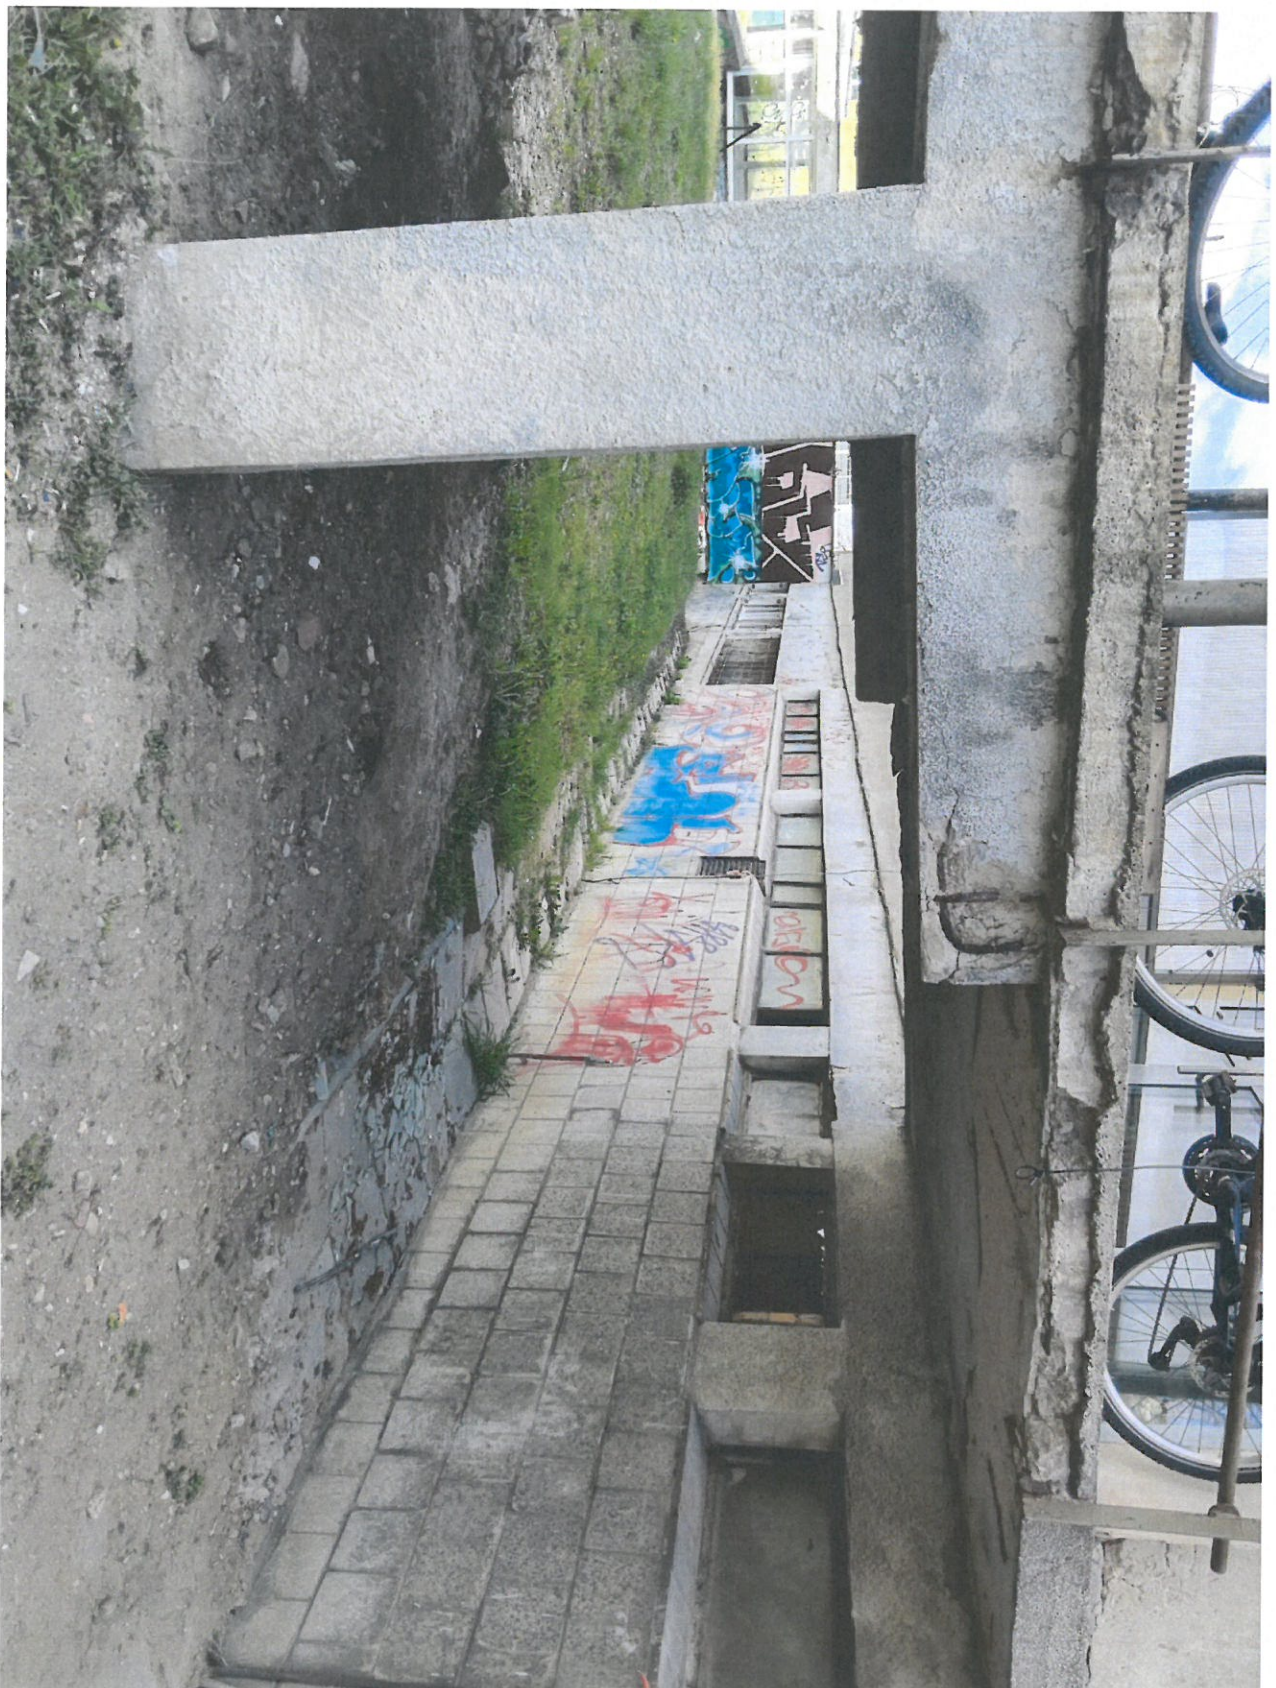
Ubityki otuliny zbrojenia podestu – do naprawy

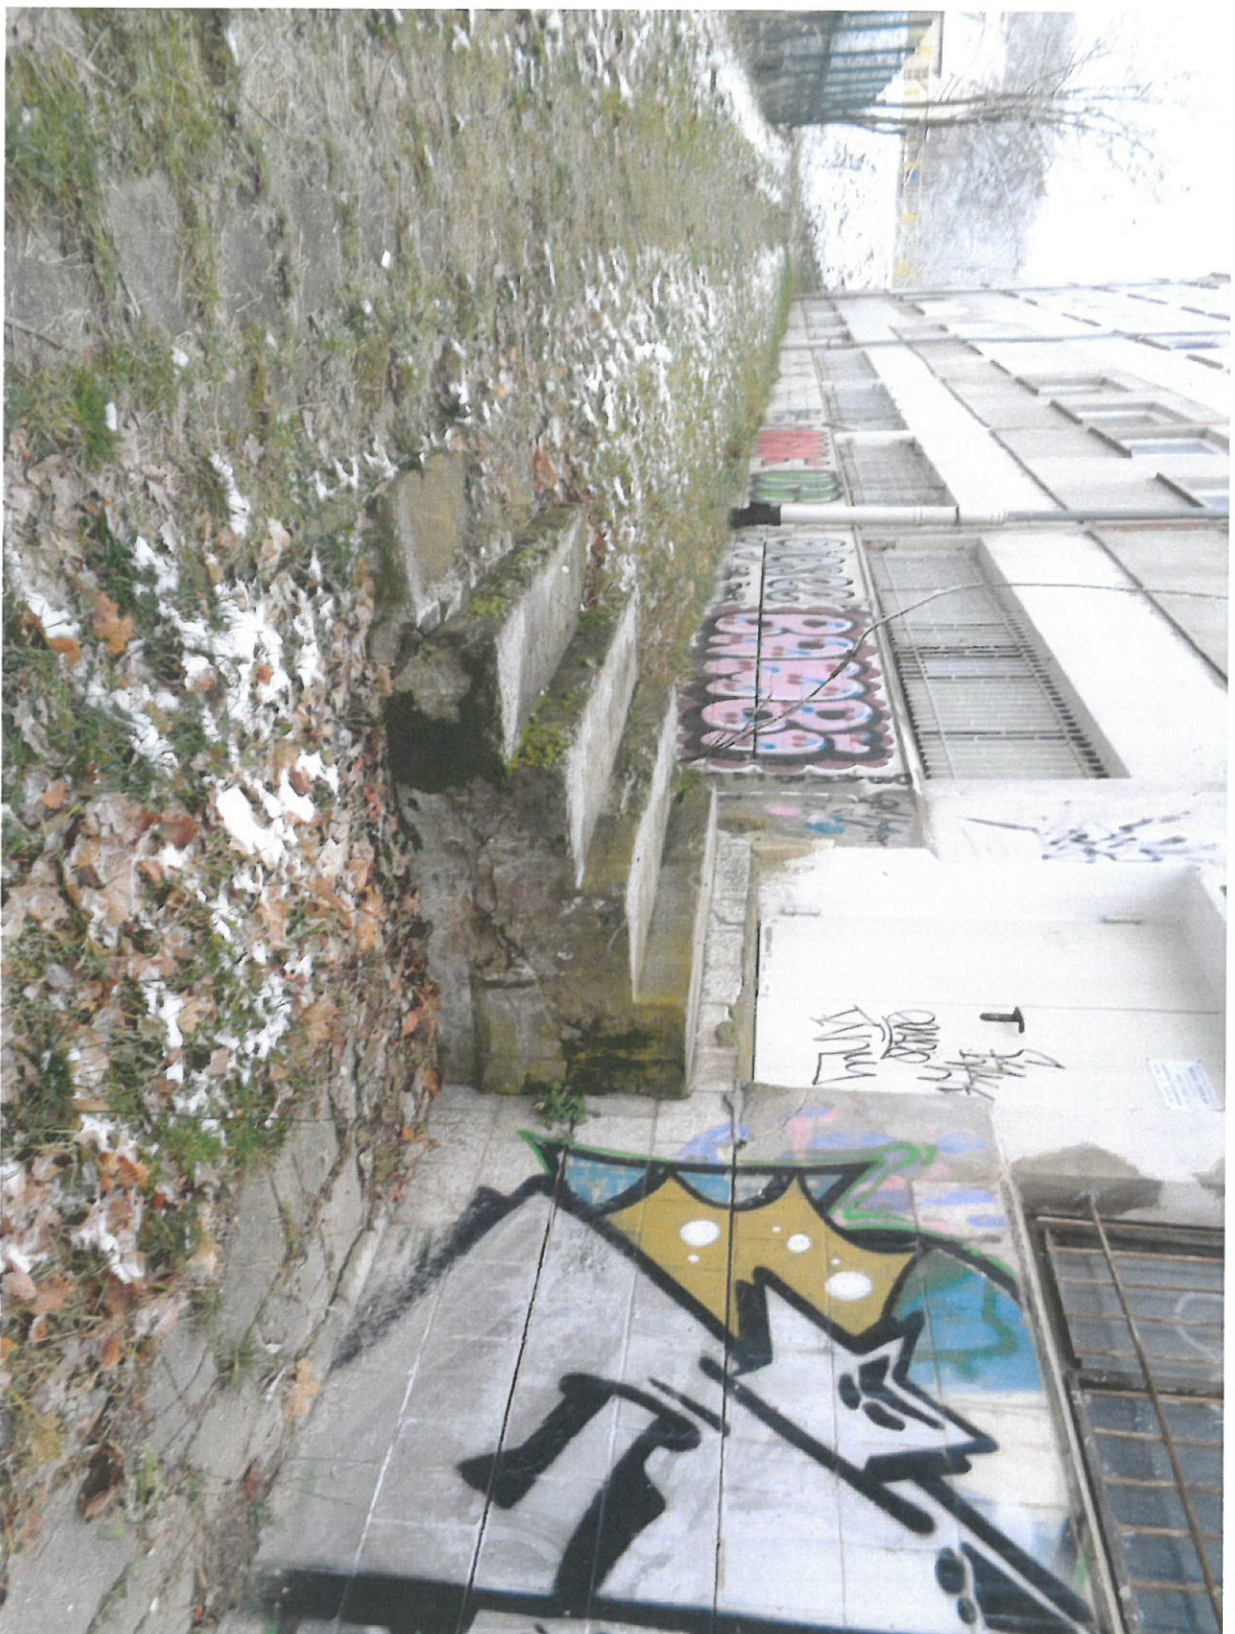
Schody do węzła ciepłowniczego – do naprawy.

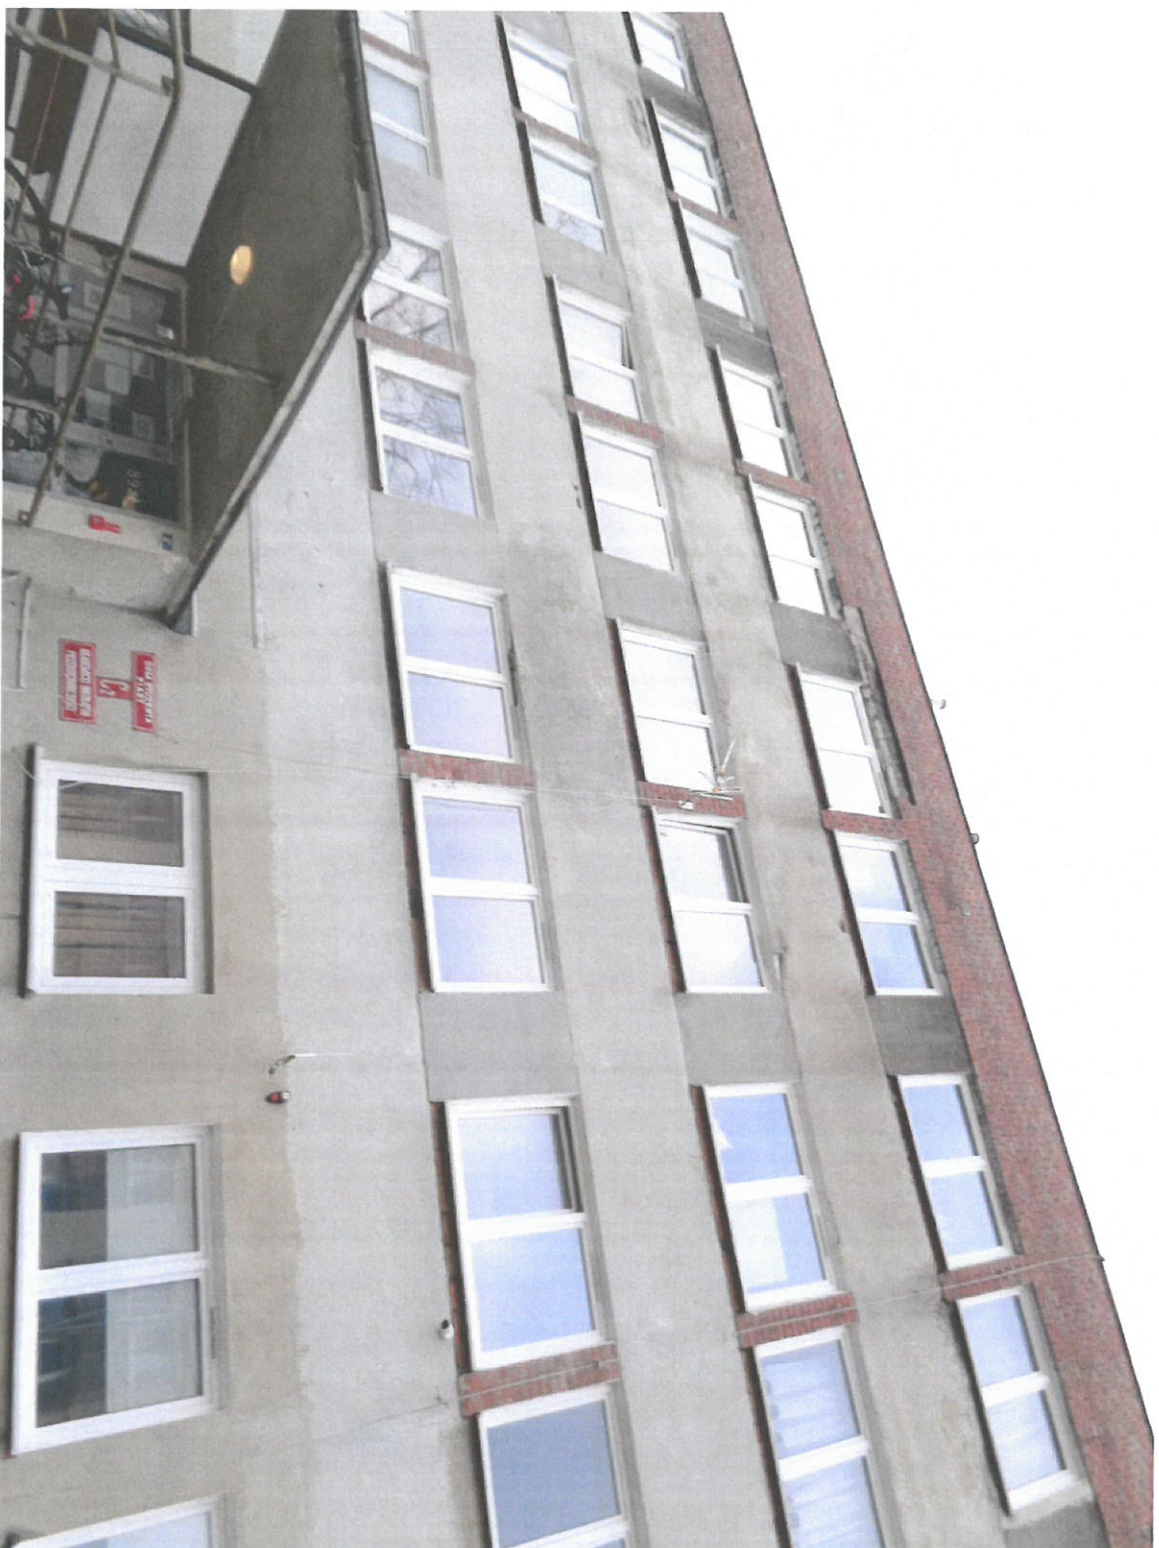
Elewacja zachodnia – widoczne ubytki płytek elewacyjnych i tynków.

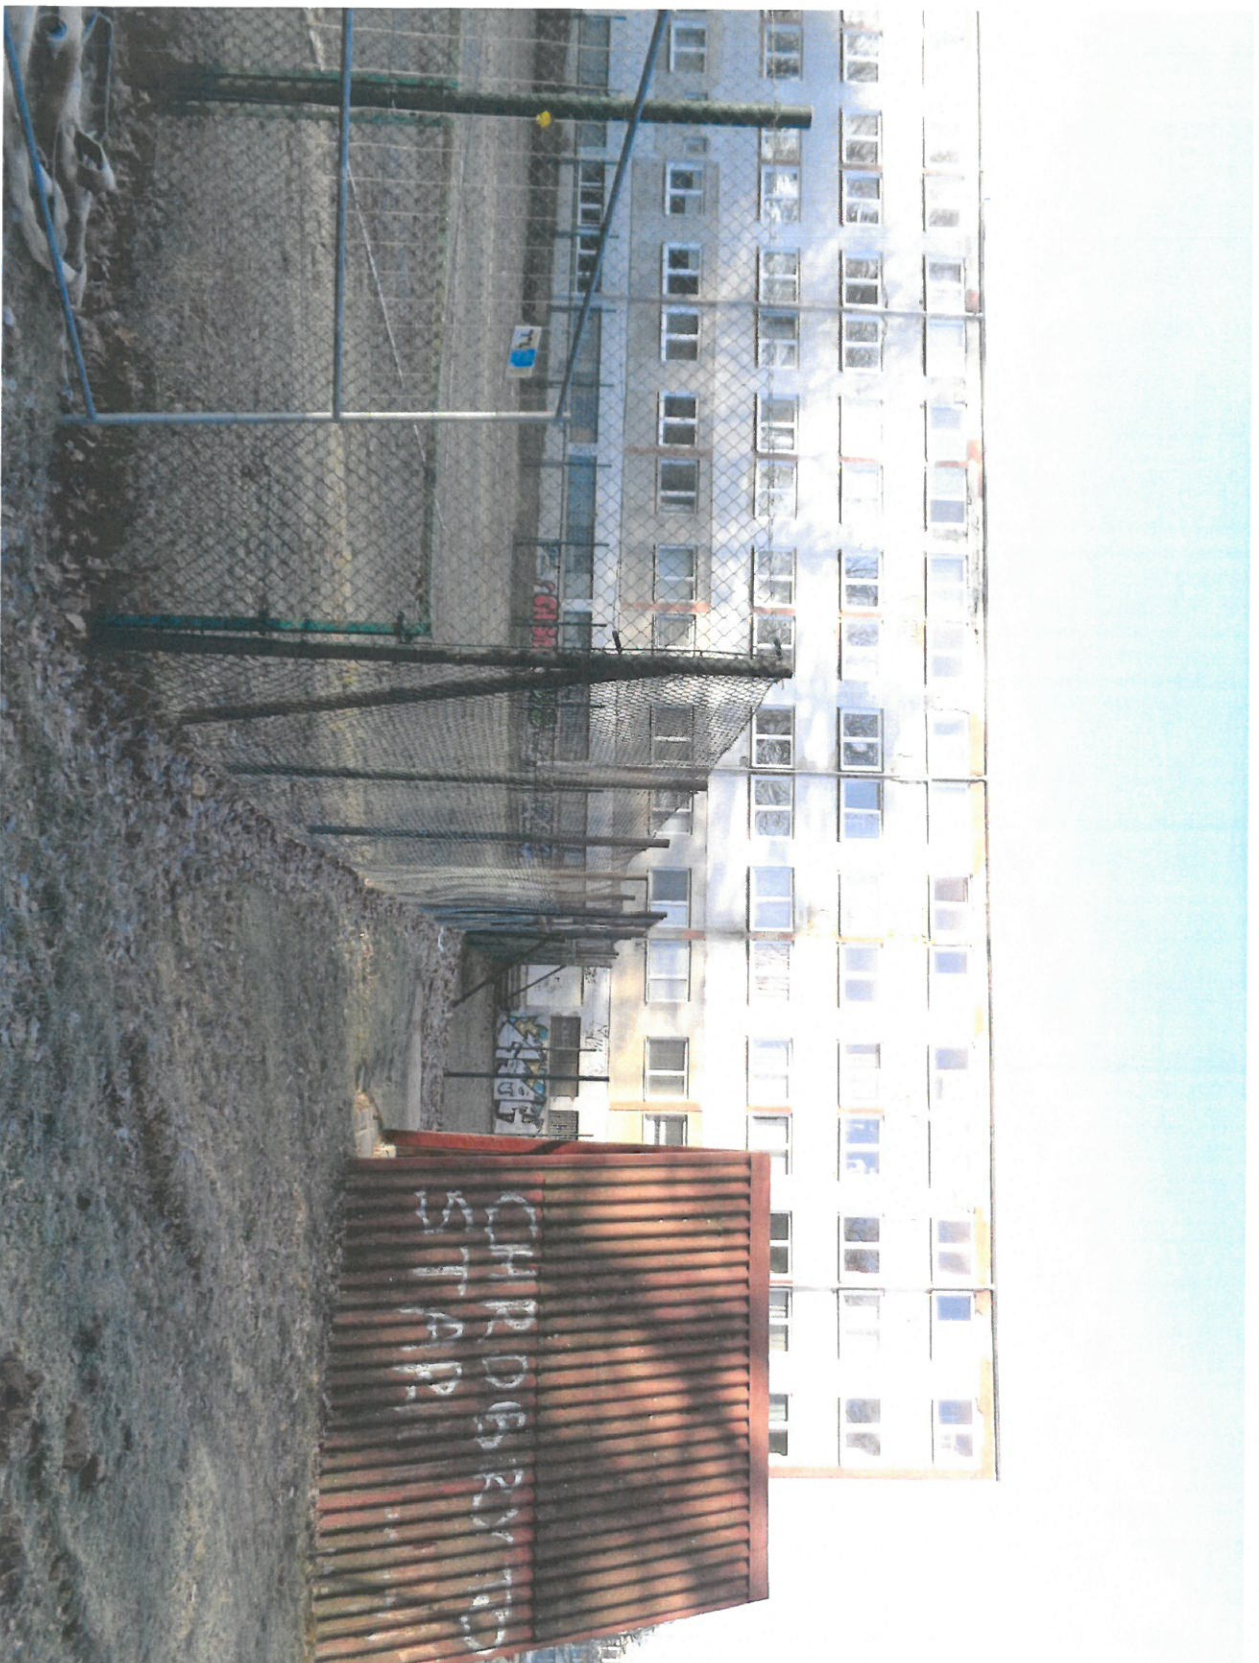
Elewacja wschodnia – liczne ubytki okładzin z płytek i tynków oraz gazobetonu.

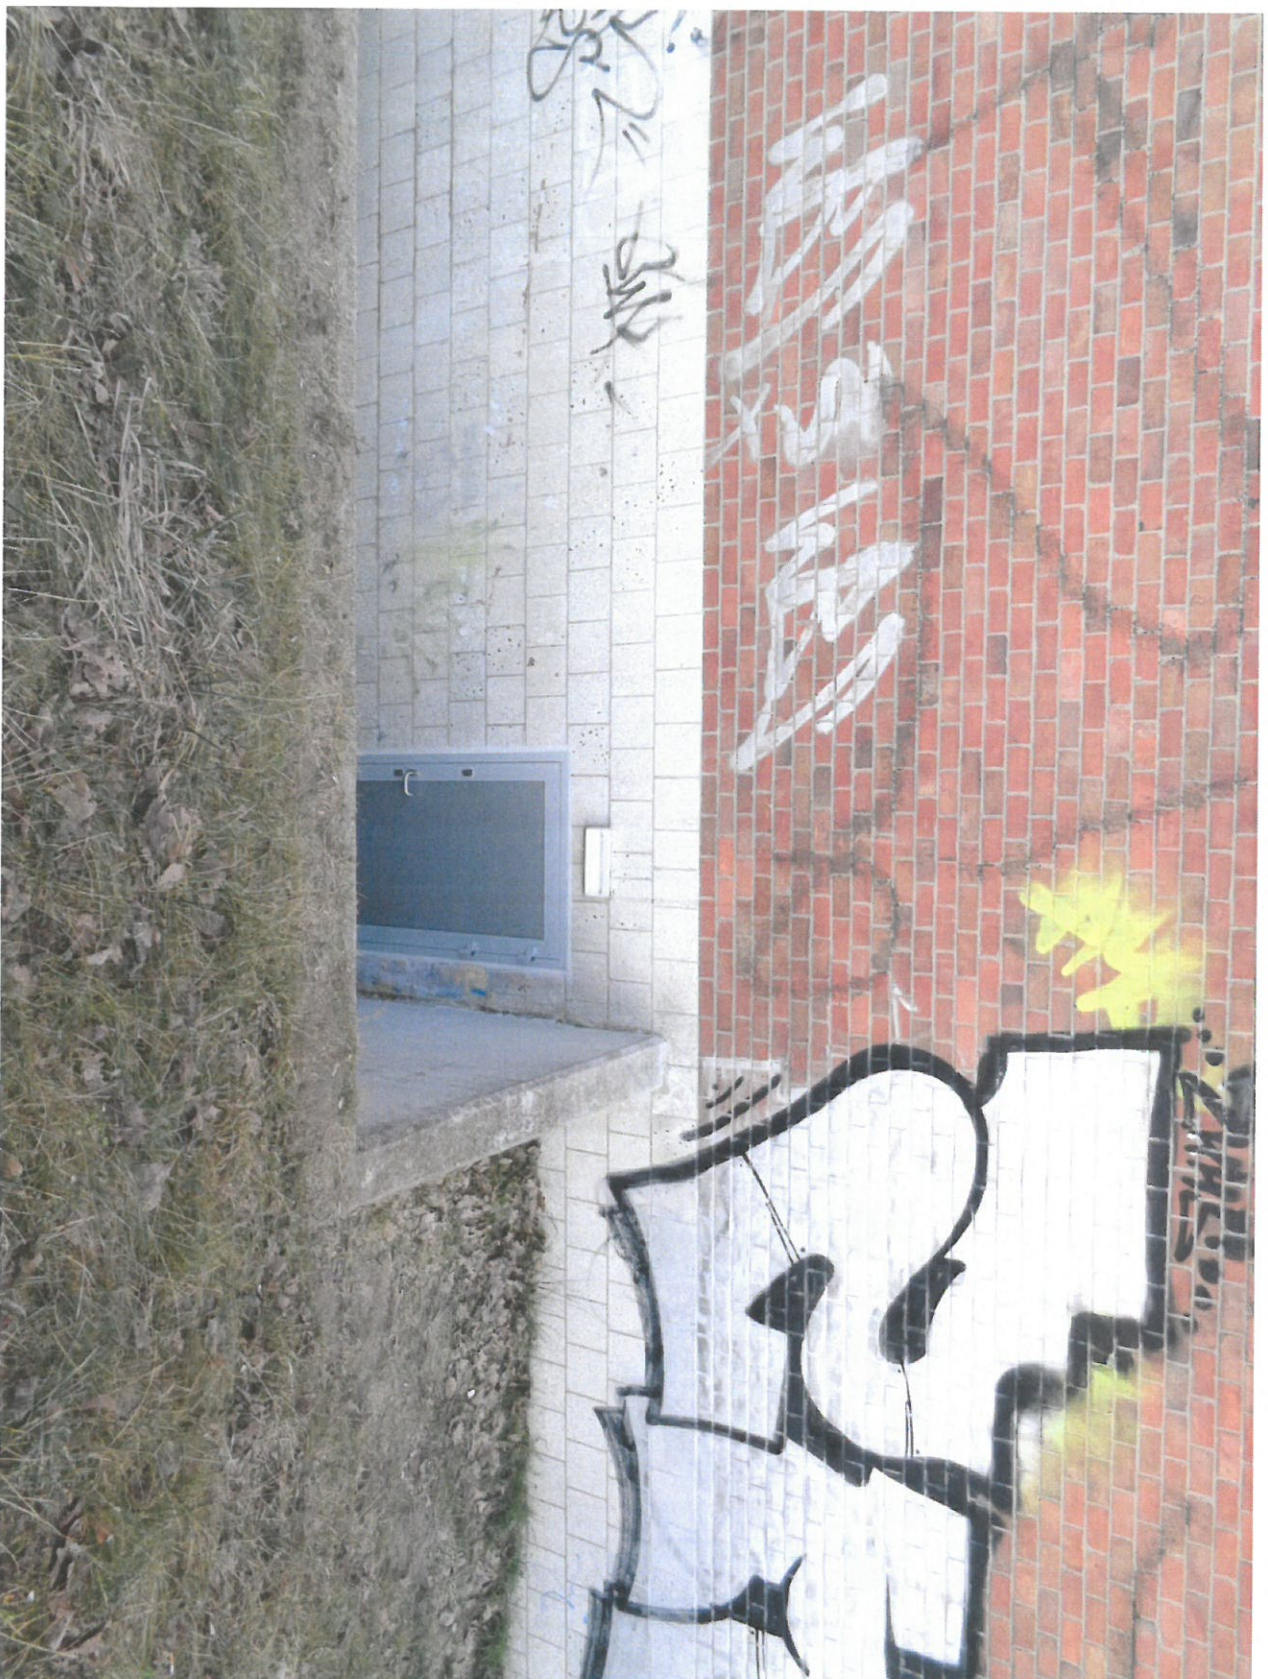
Elewacja południowa – mury oporowe przy skarpie od ul. Podgórnej na działce nr 184 i drzwi wejściowe do piwnicy do pozostawienia

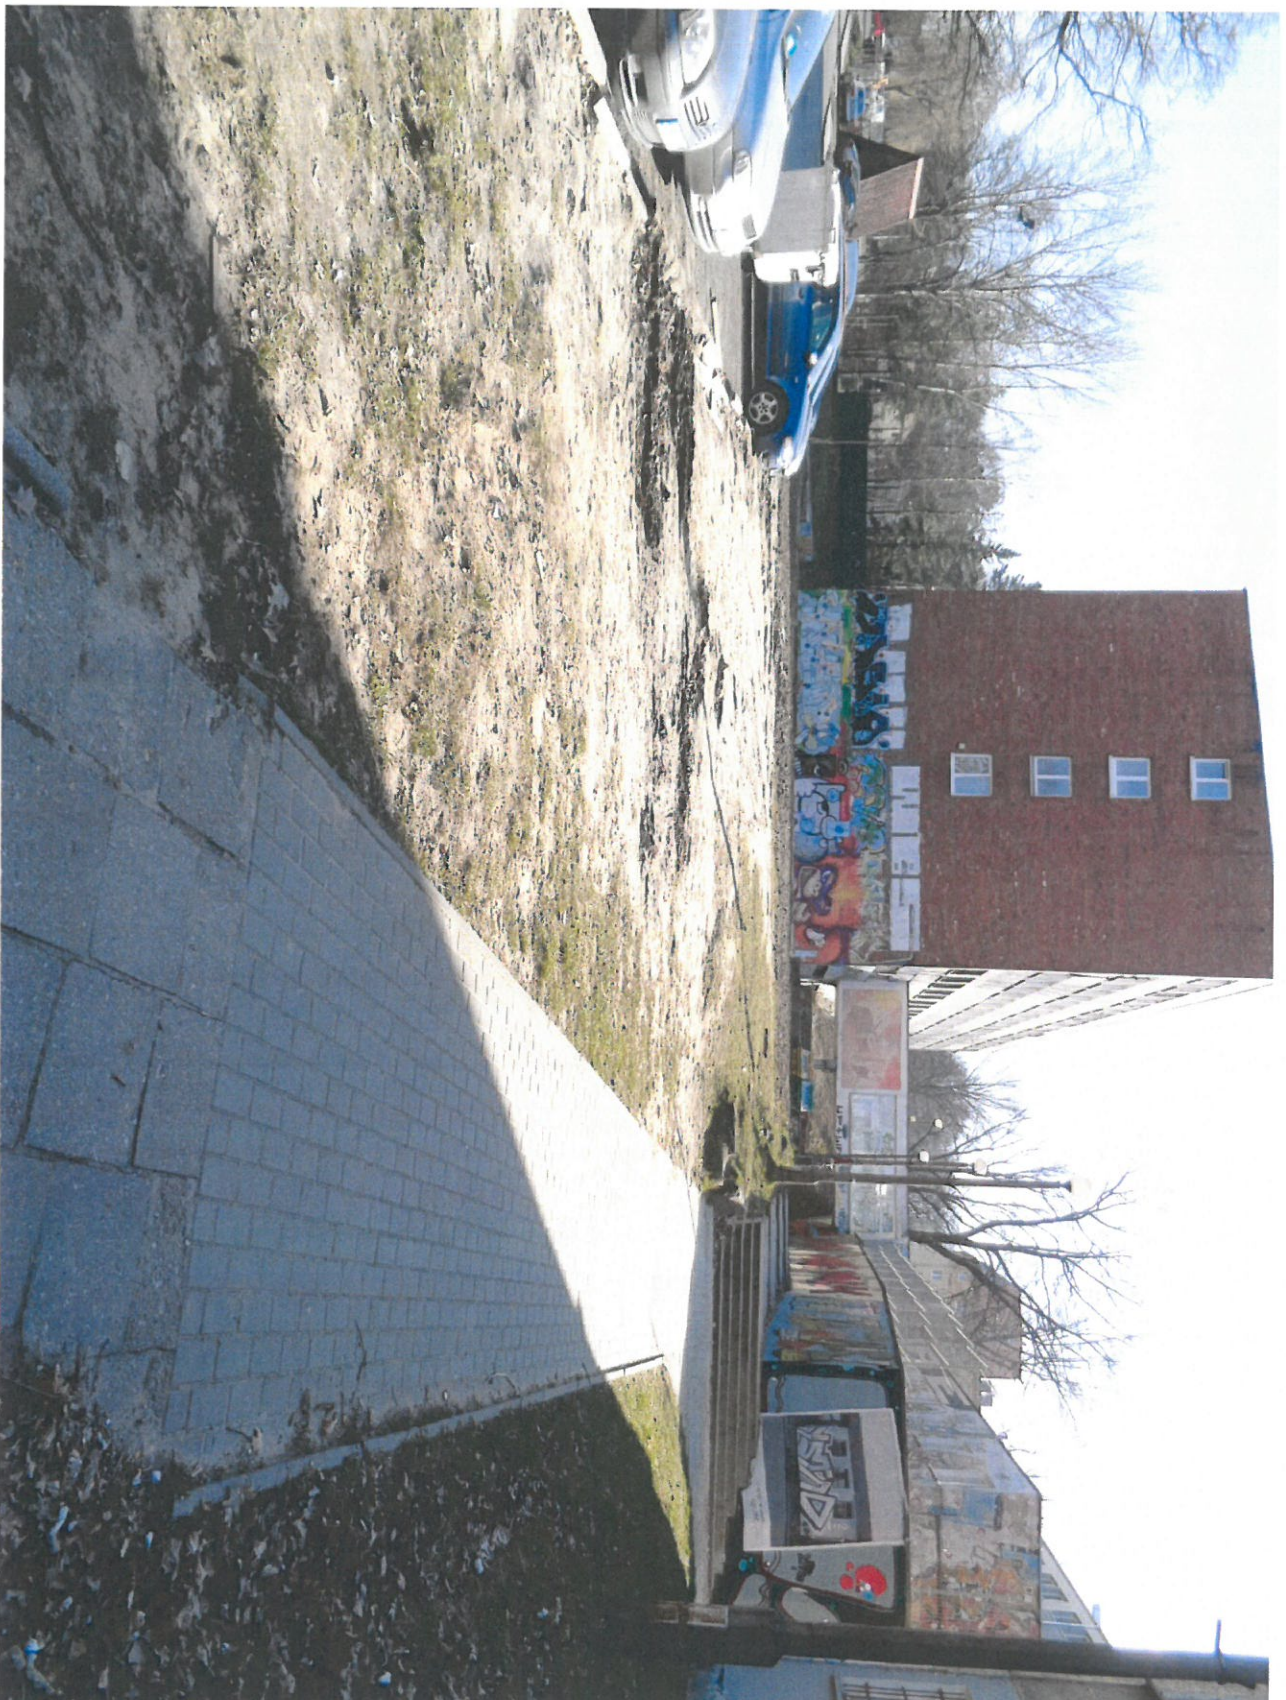
Elewacja północna DS. „Piasz” – w pionie okien i drzwi pod nim planowana jest dobudowa zewnętrznego szybu windowego.

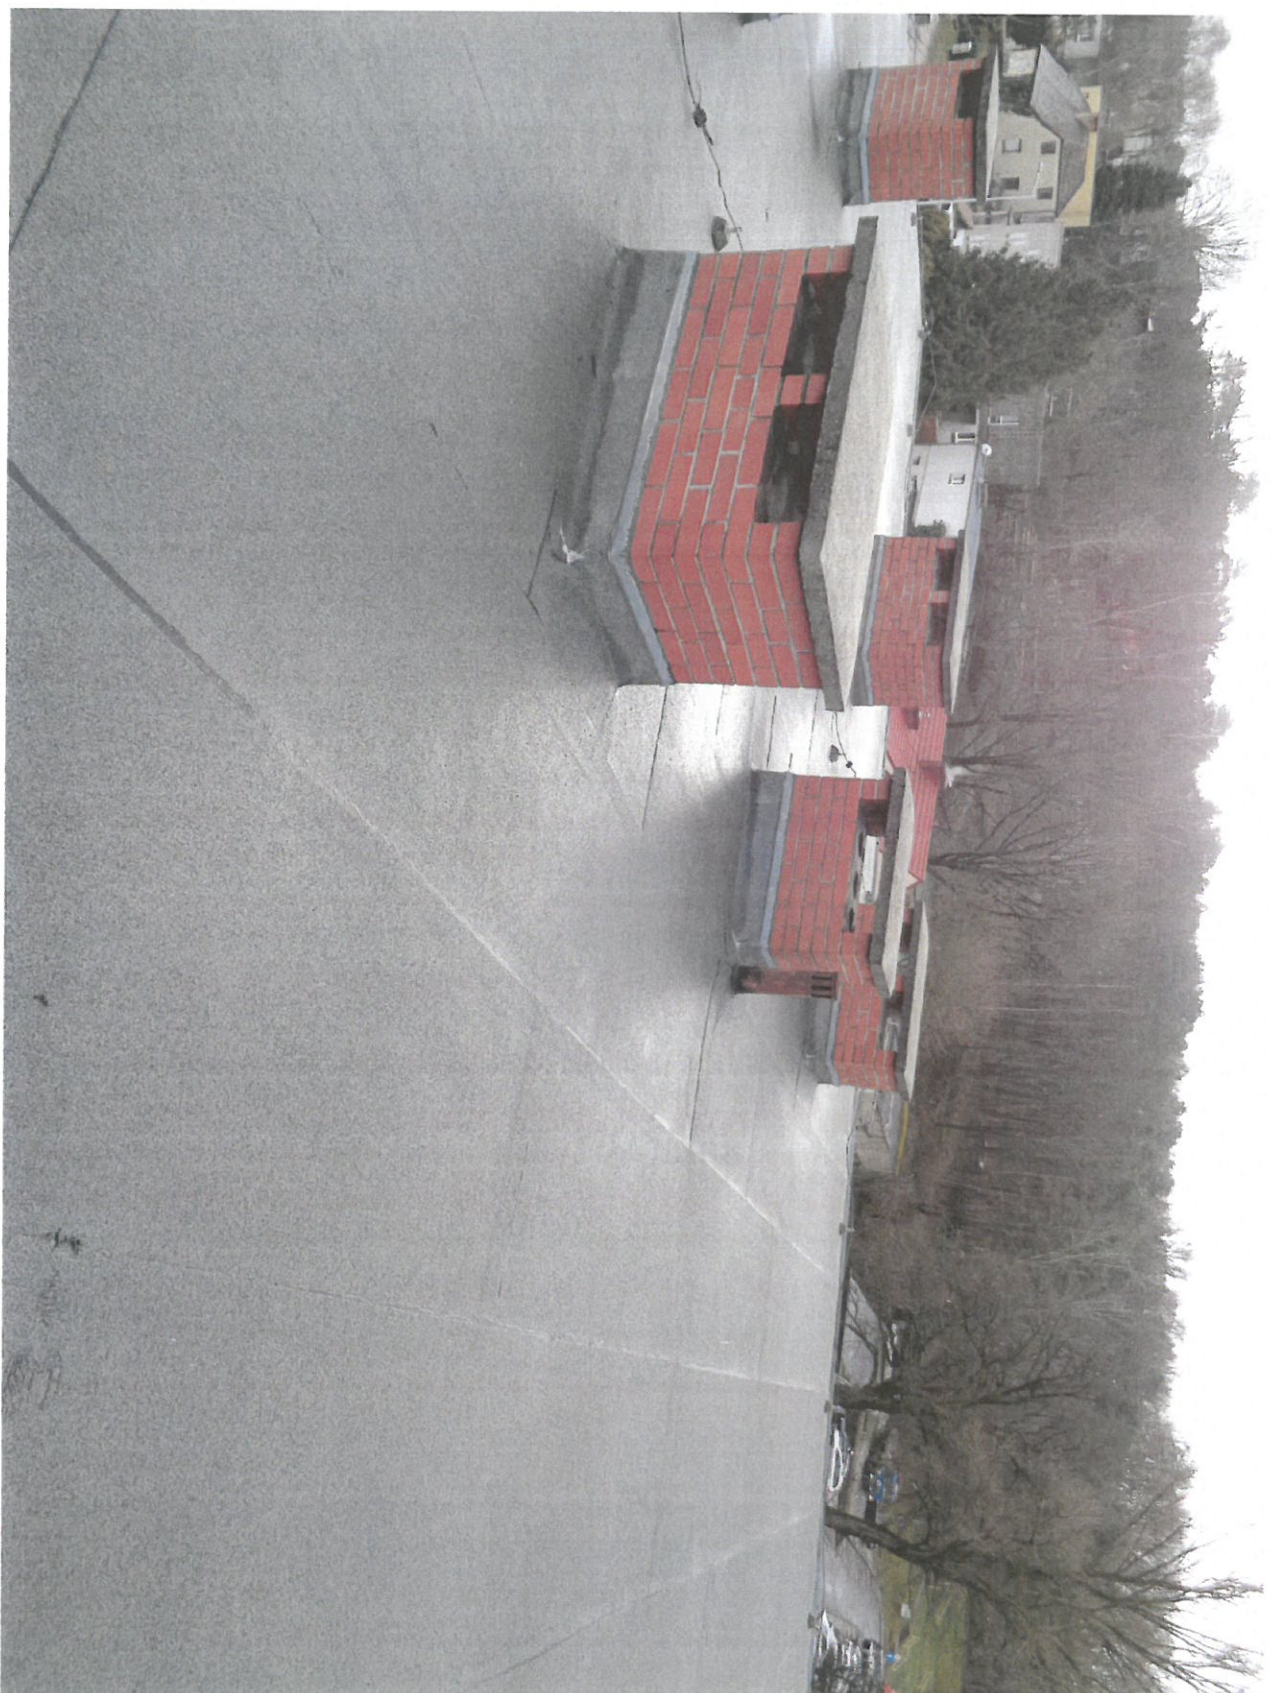
Dach widok w stronę południową – kominy do nadmnurowania, wywiewka do przedłużenia.

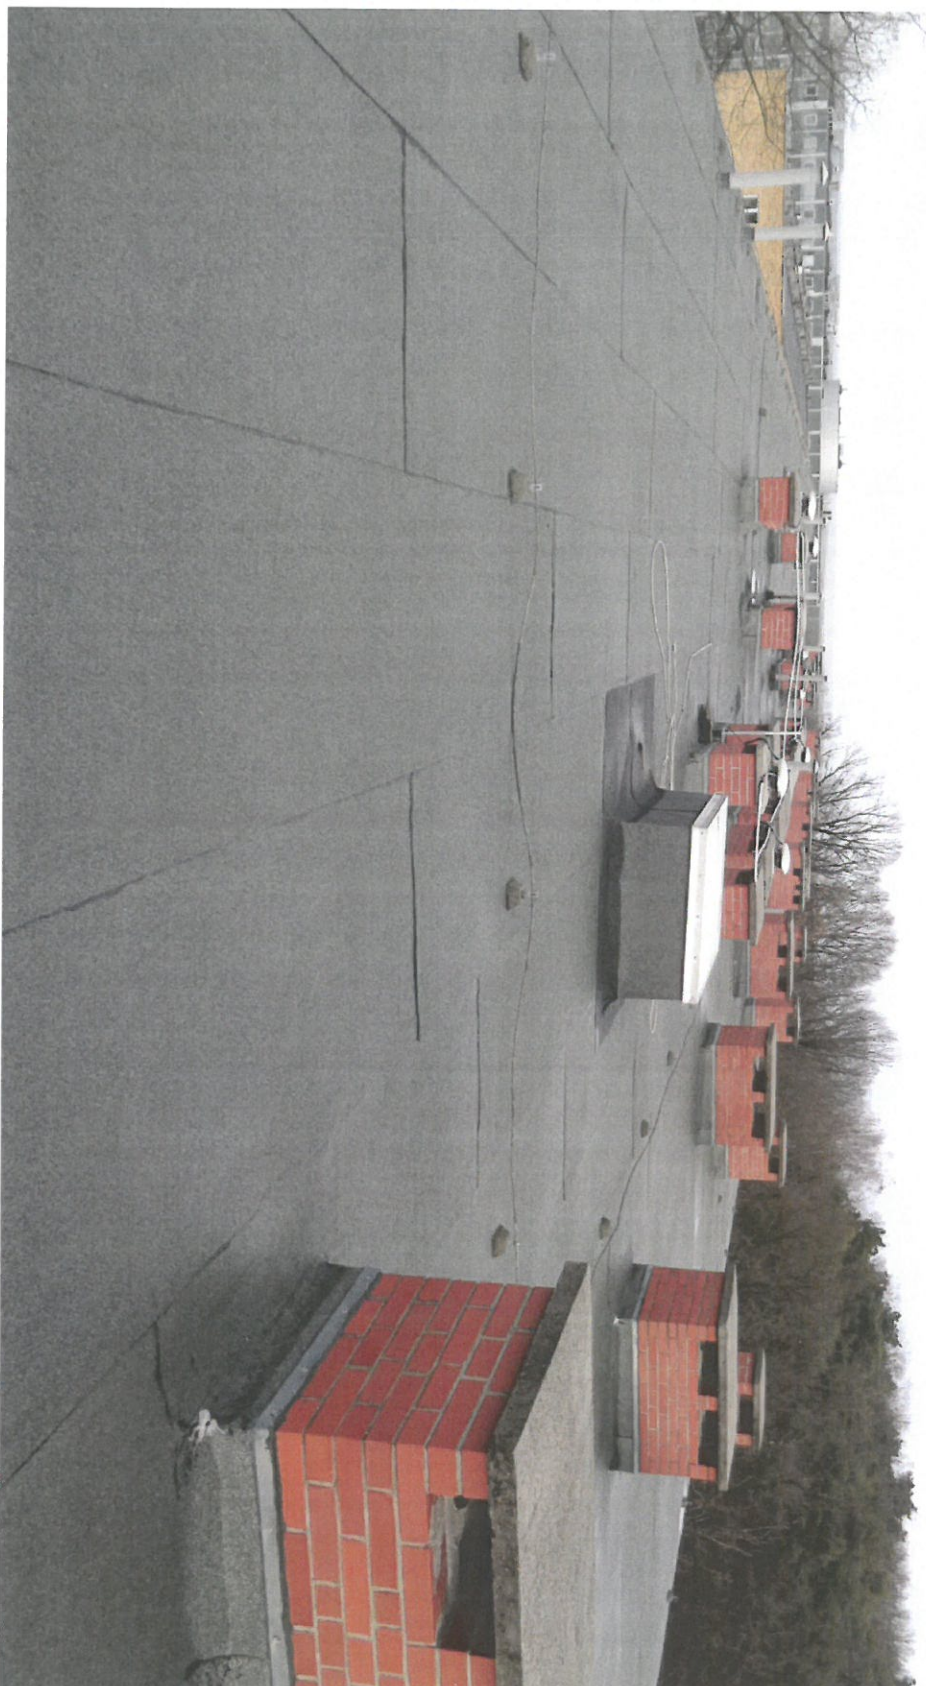
Dach widok w kierunku północnym – widoczne wentylatory do podniesienia po przemurowaniu kominów wraz z instalacją zasilającą.

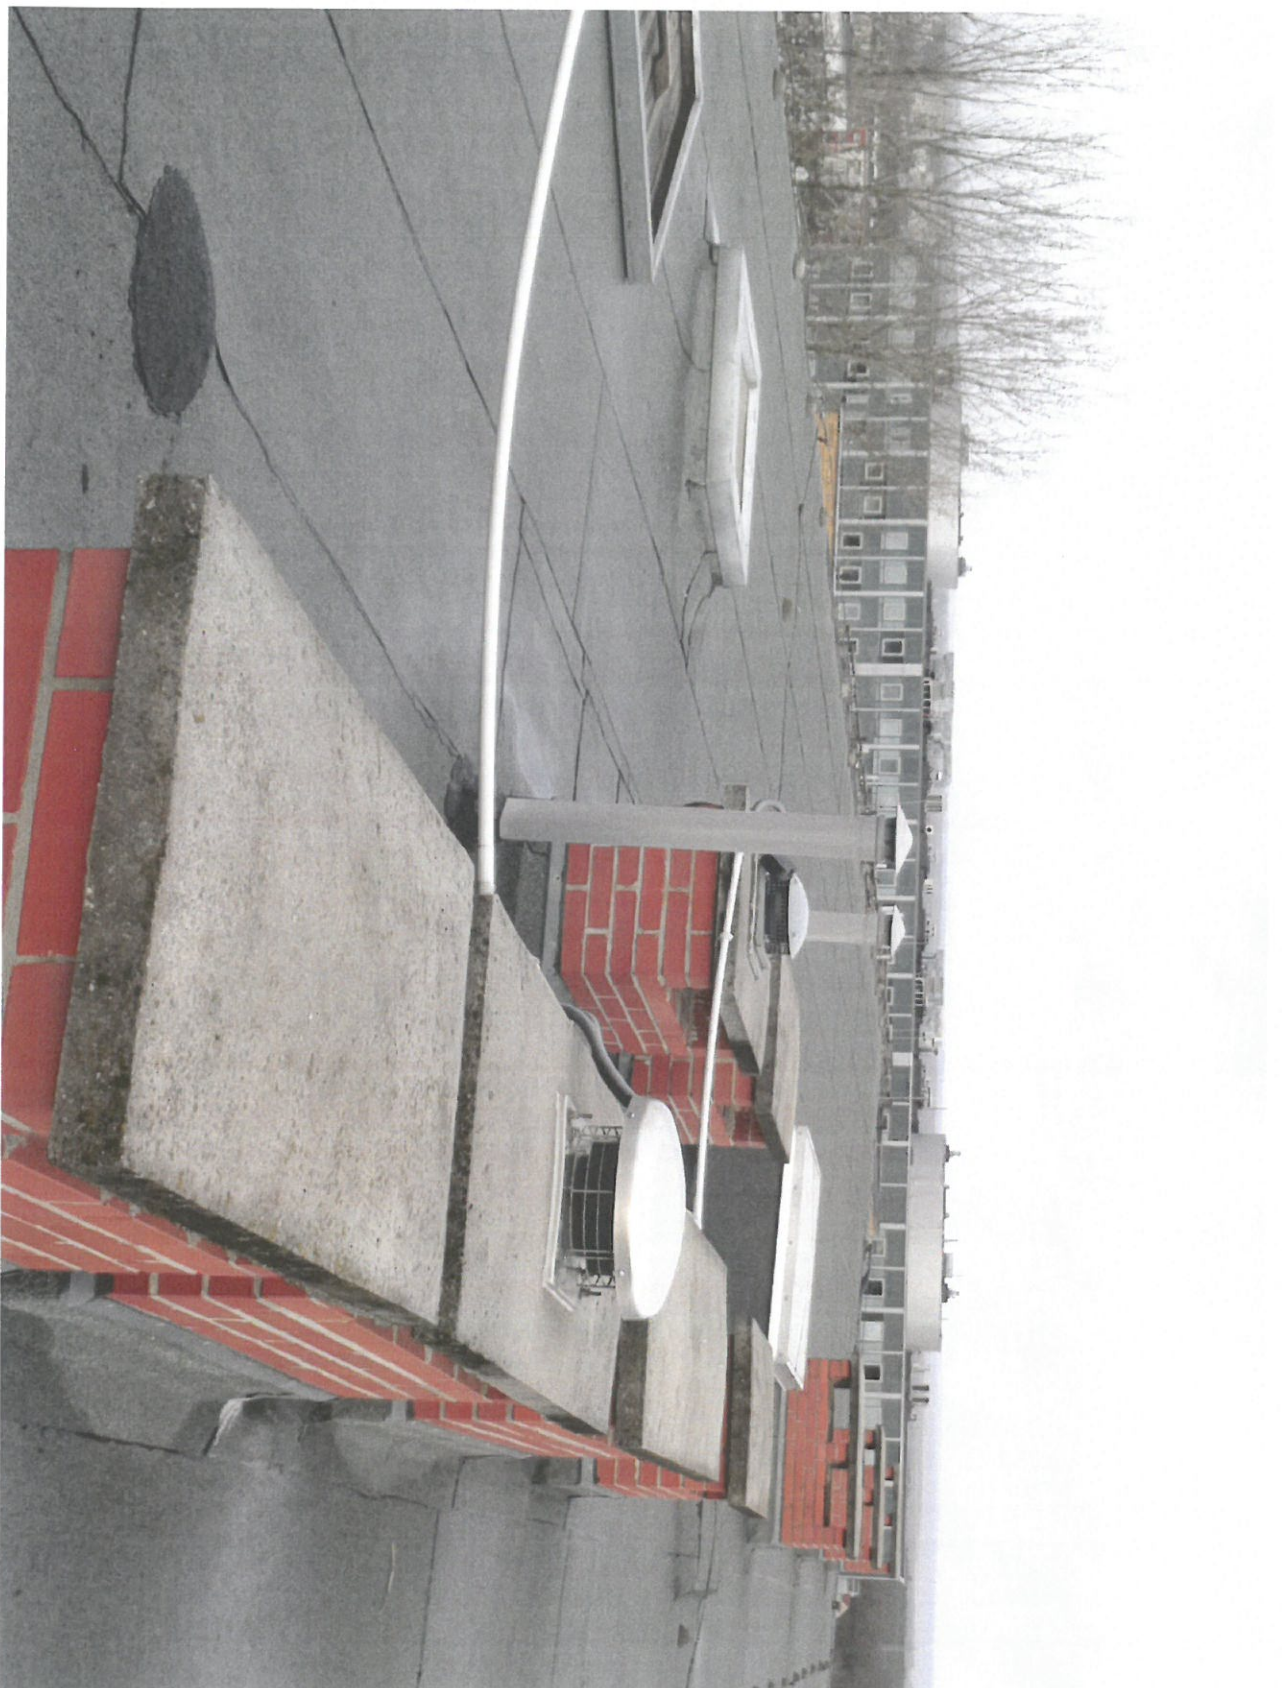
Dach – wyjazd dachowy do podniesienia.

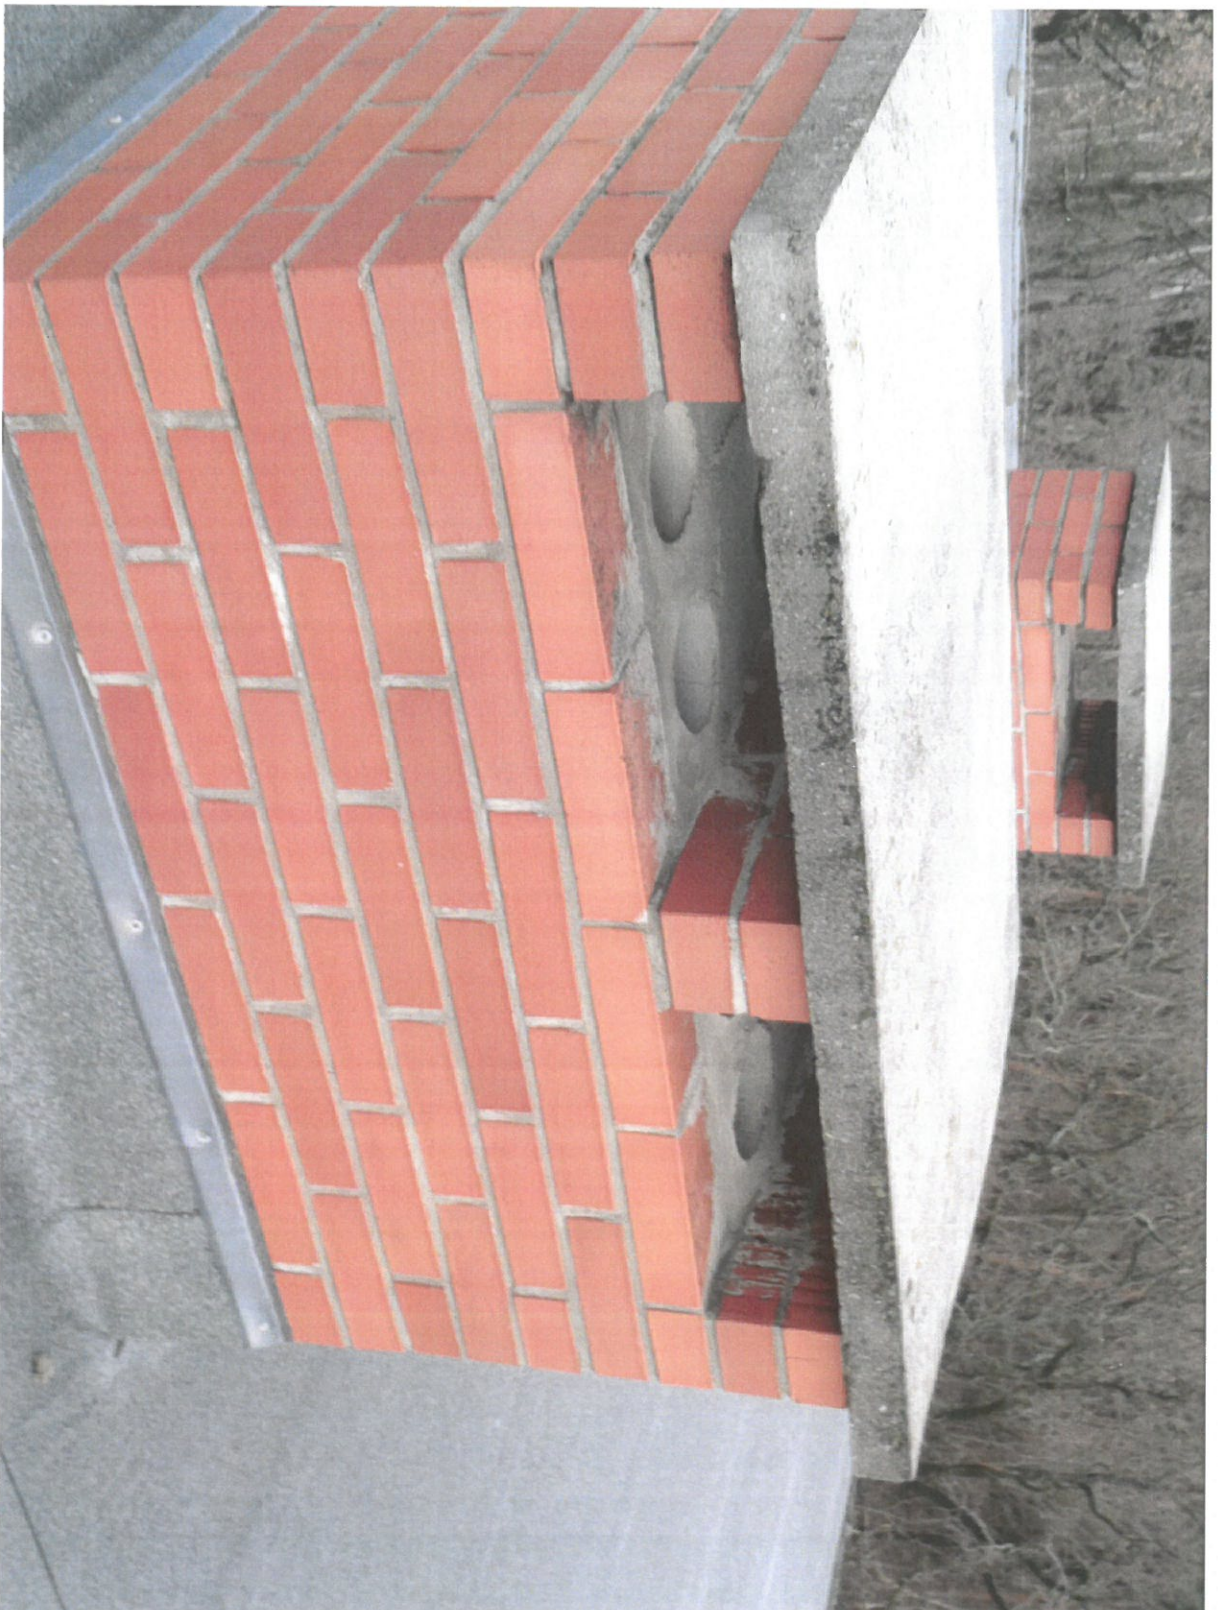
Dach sposób wykończenia wylotów kanałów wentylacji grawitacyjnej.

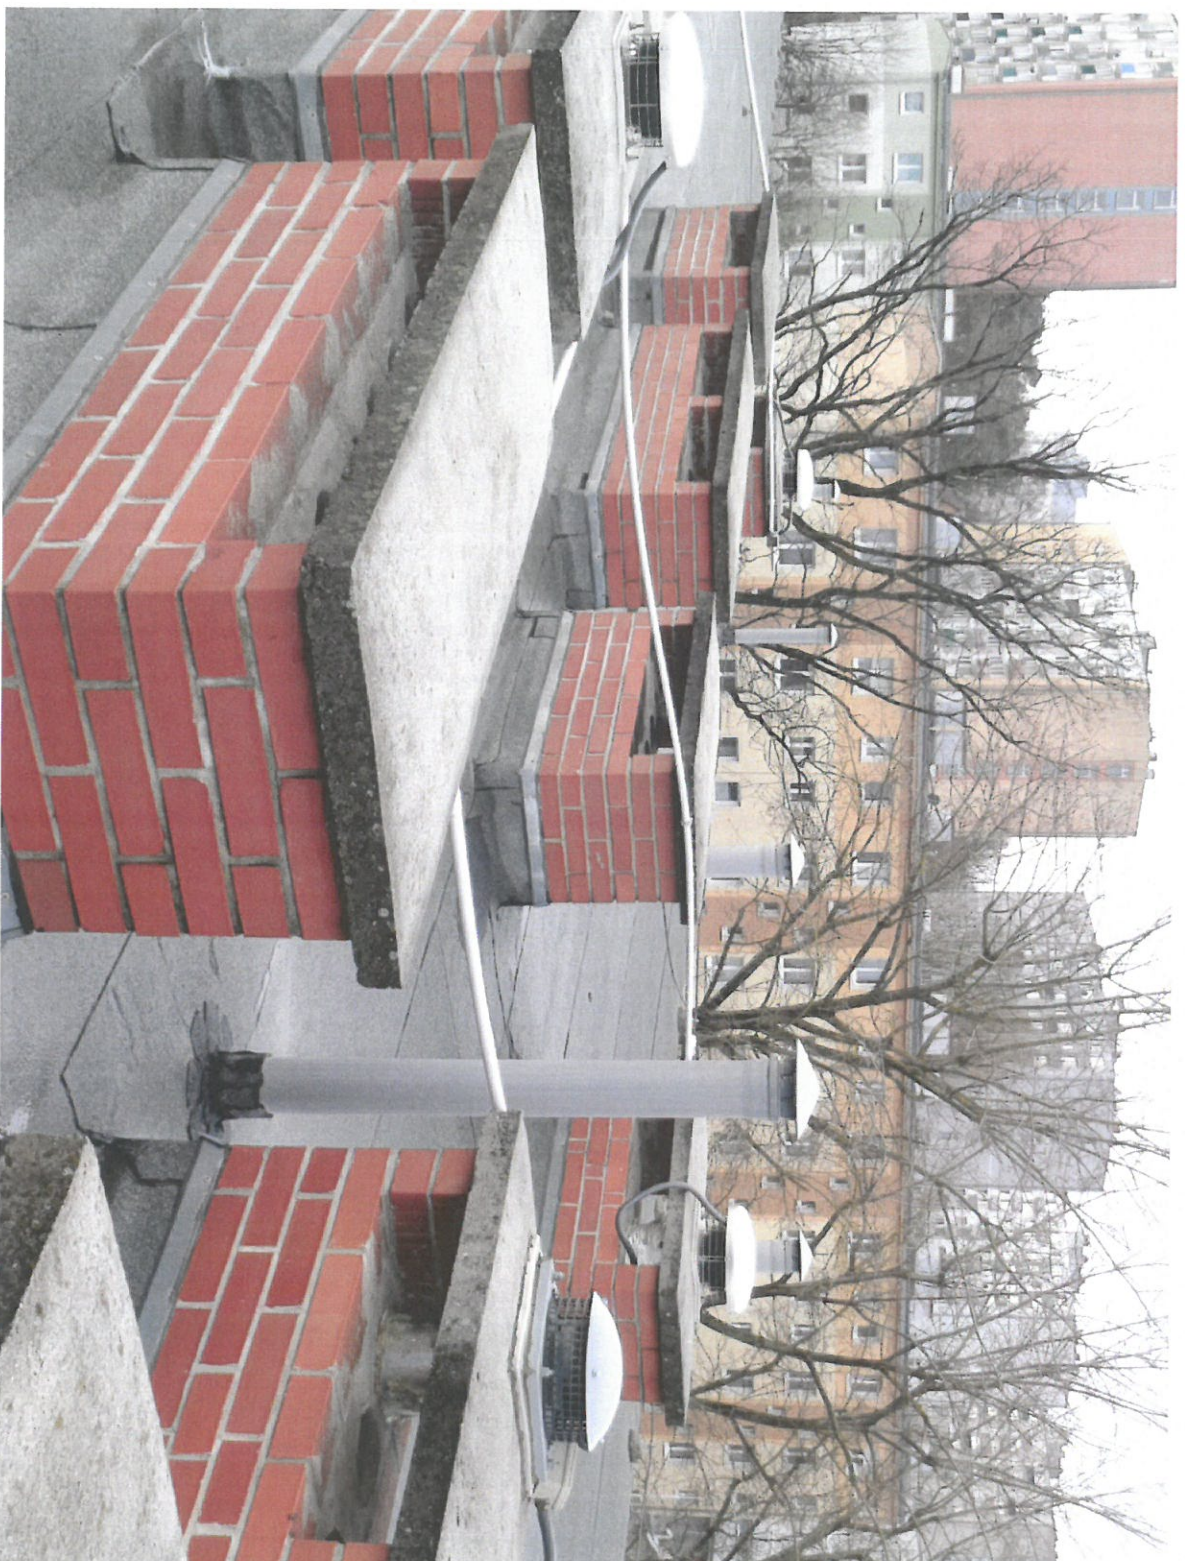
Wentylatory zamocowane do czapek kominowych do podniesienia wraz z czapkami i instalacją zasilającą po nadmurowaniu kominów.  
Blaszane kanały wentylatorów do przedłużenia.
