Zespół wejściowy do DS. „Piaś”. Widoczne uszkodzenia schodów i podestu.

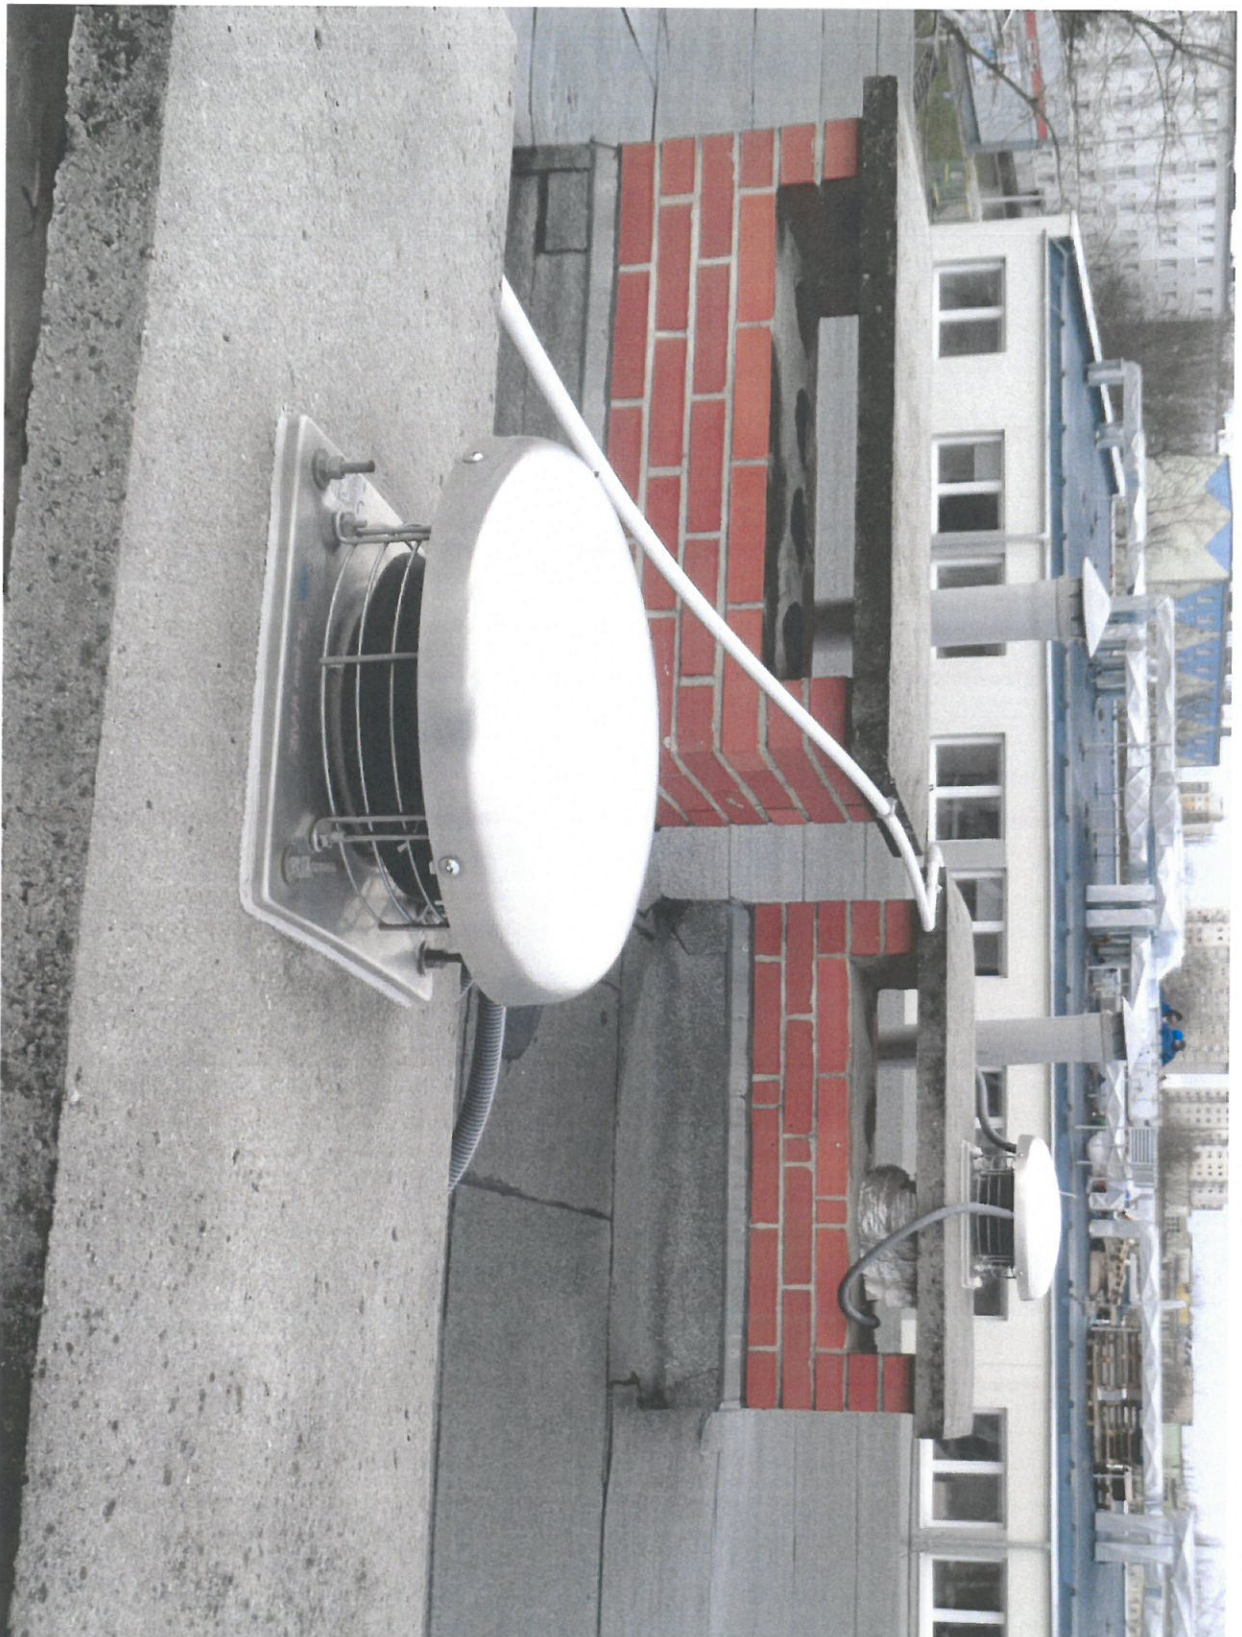
Wentylatory do podniesienia wraz z czapkami kominowymi, kanały wentylacyjne pod wentylatorami do przedłużenia.
