Załącznik nr 4 – dokumentacja fotograficzna łącznika i budynku A-5

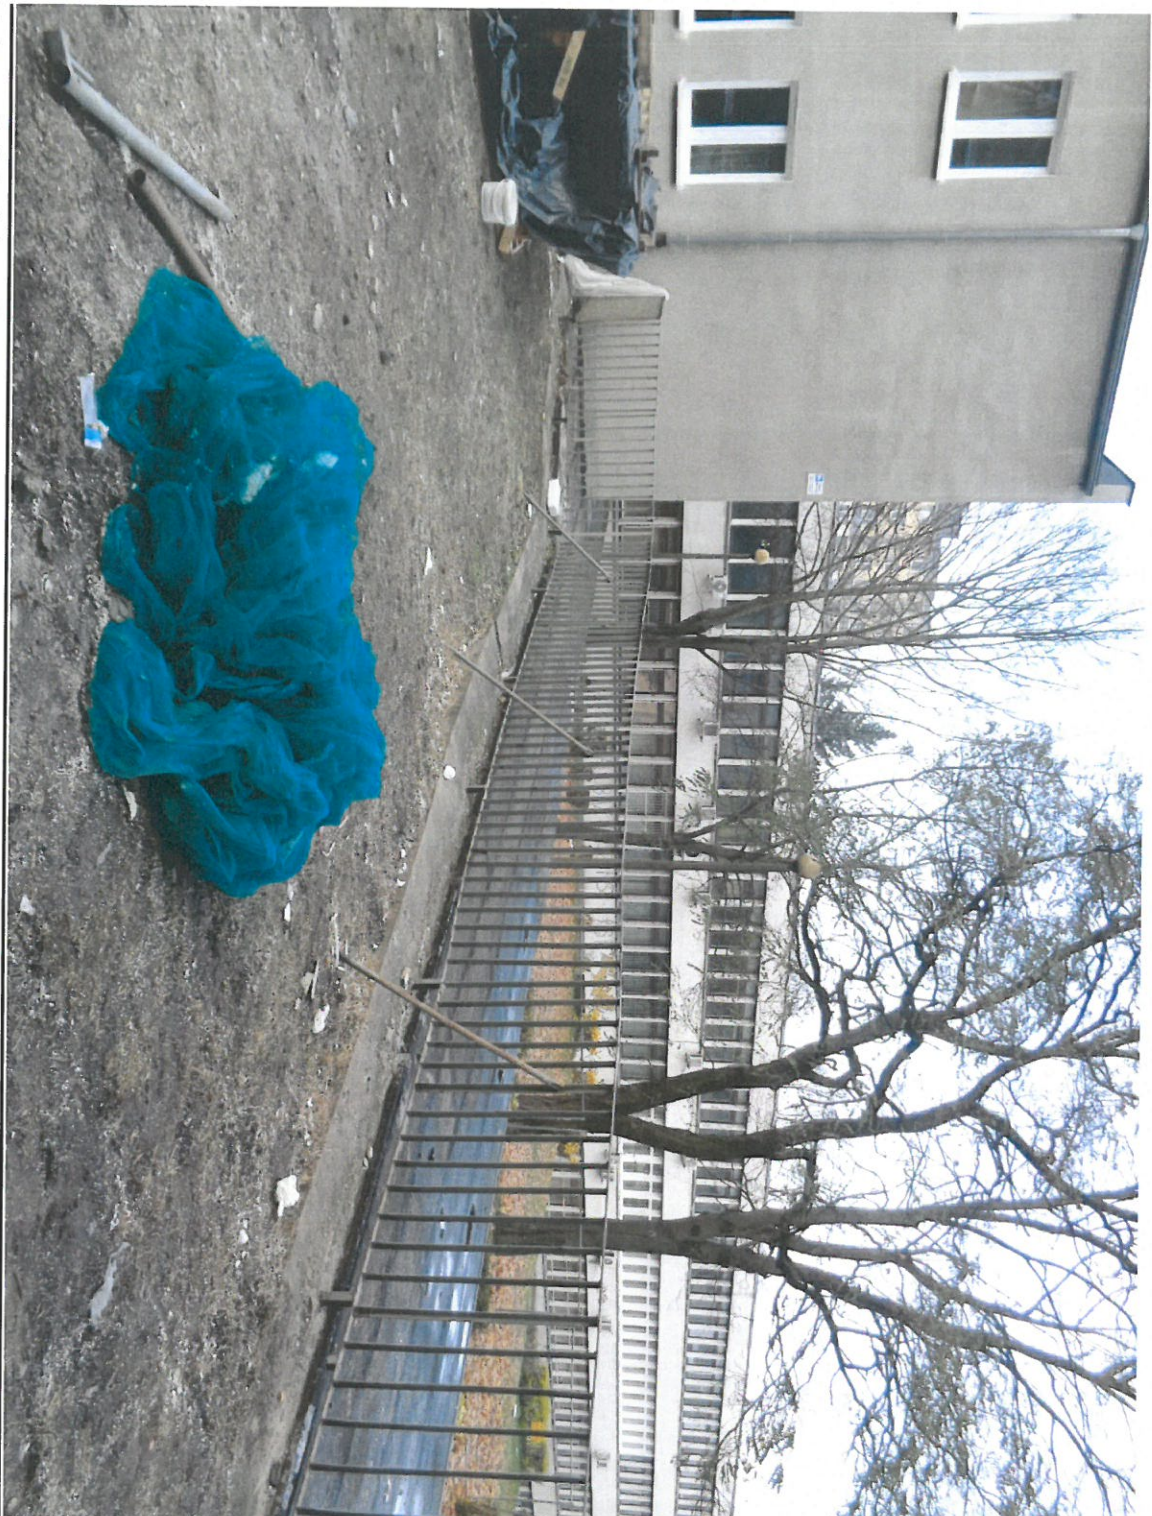
Balustrada i dach łącznika na odcinku od budynku głównego A-0 do DS. „Rzepicha”

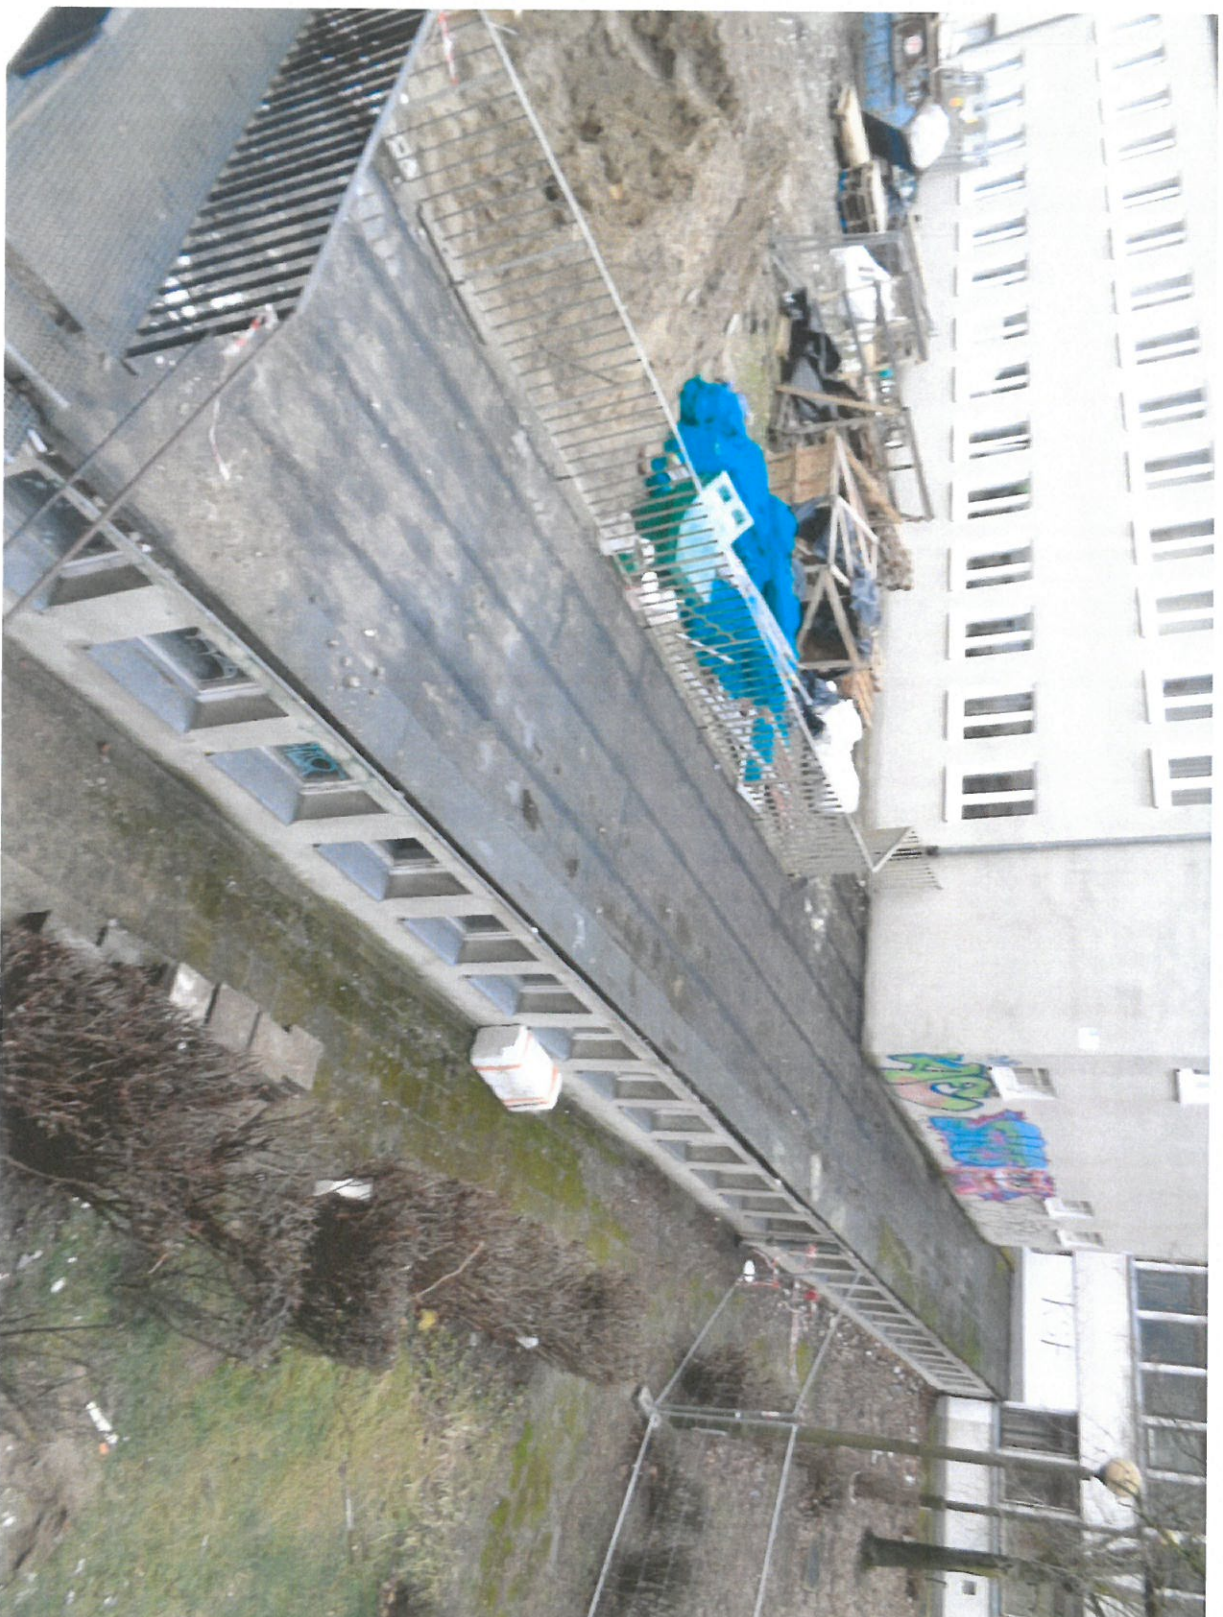
Łącznik pomiędzy budynkiem głównym A-0 a DS. „Rzepicha”. Po lewej budynek A-4, balustrada i podest ze schodami nad łącznikiem.

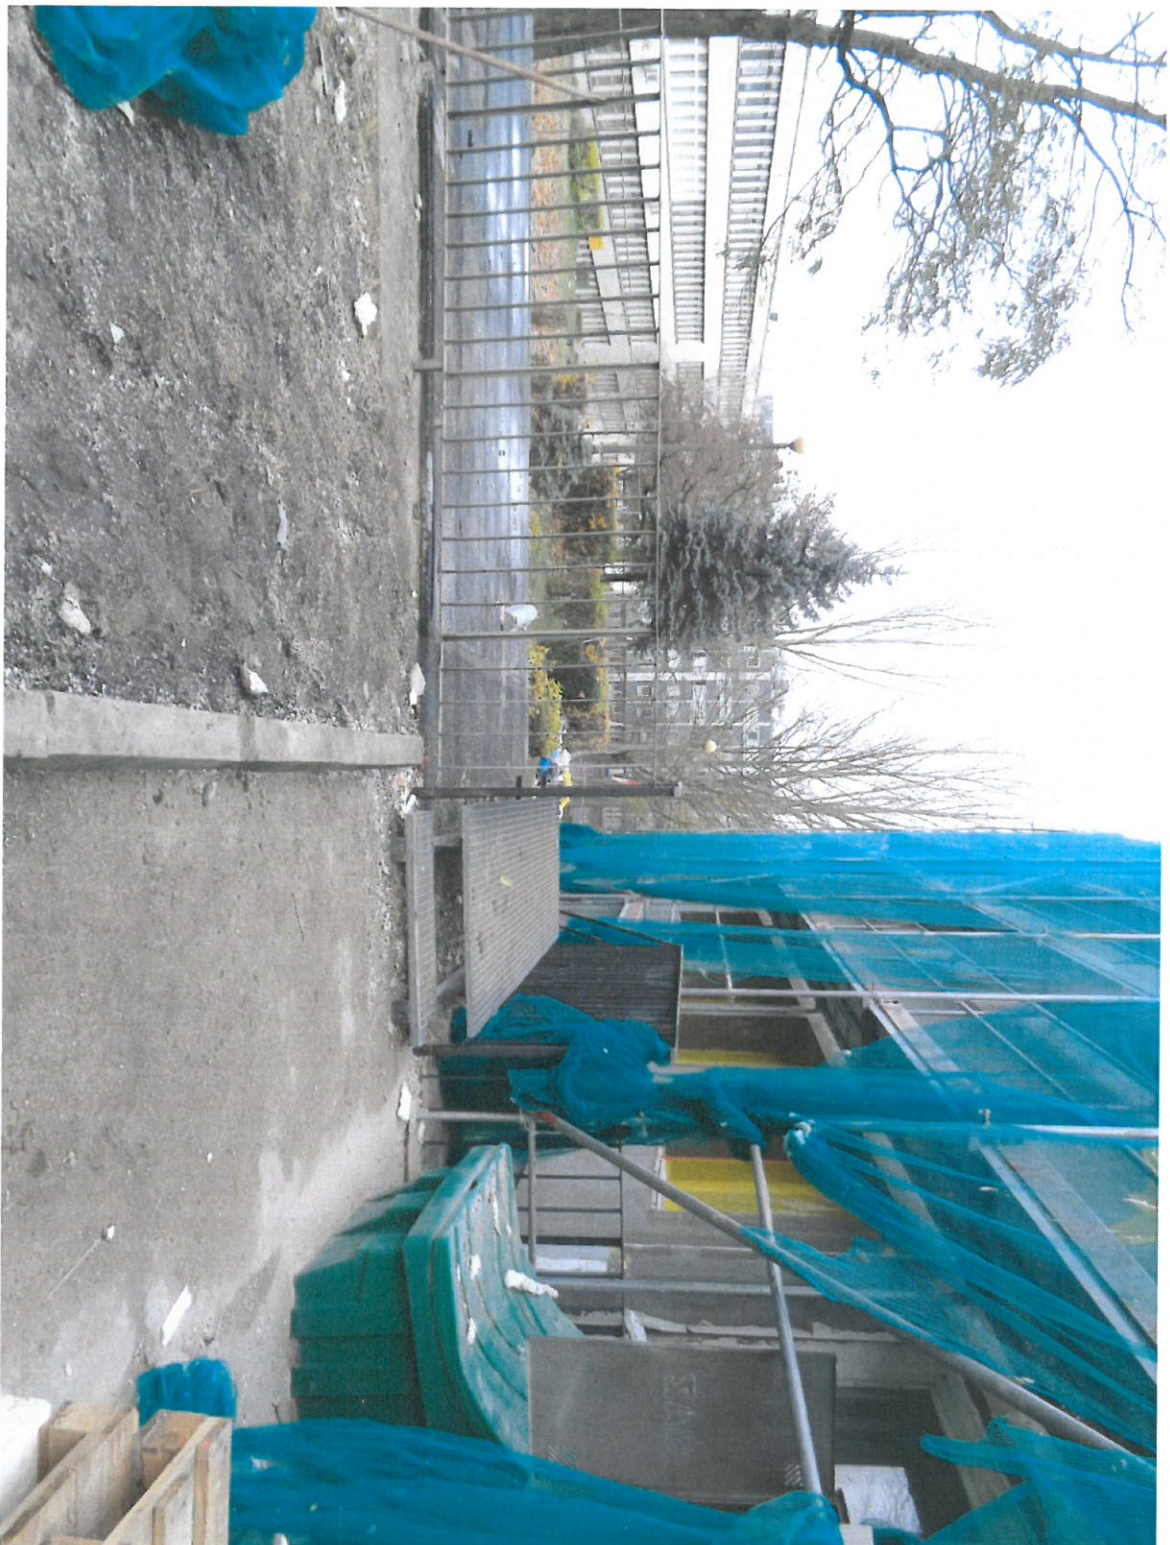
Balustrada, dach łącznika i metalowy podest ze schodami nad łącznikiem przy DS. „Rzepicha”.

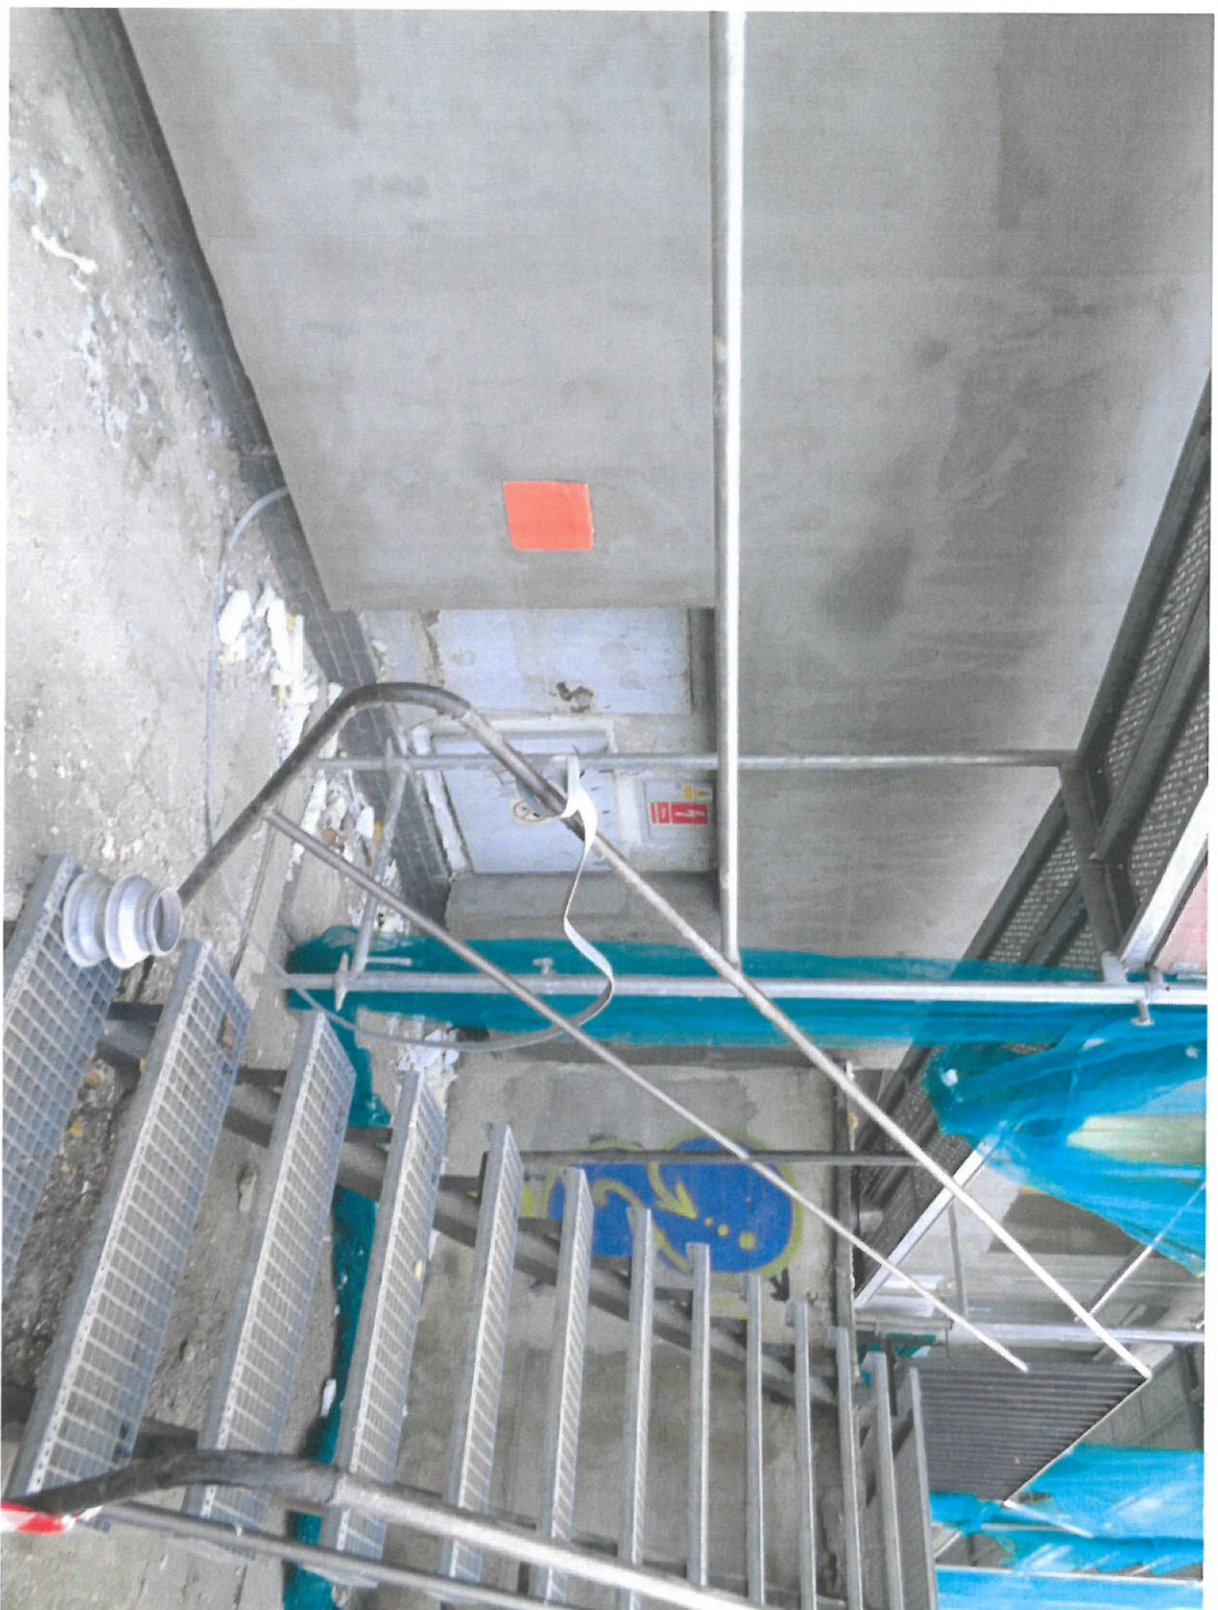
Schody metalowe do podestu nad łącznikiem przy DS. „Rzepicha”.

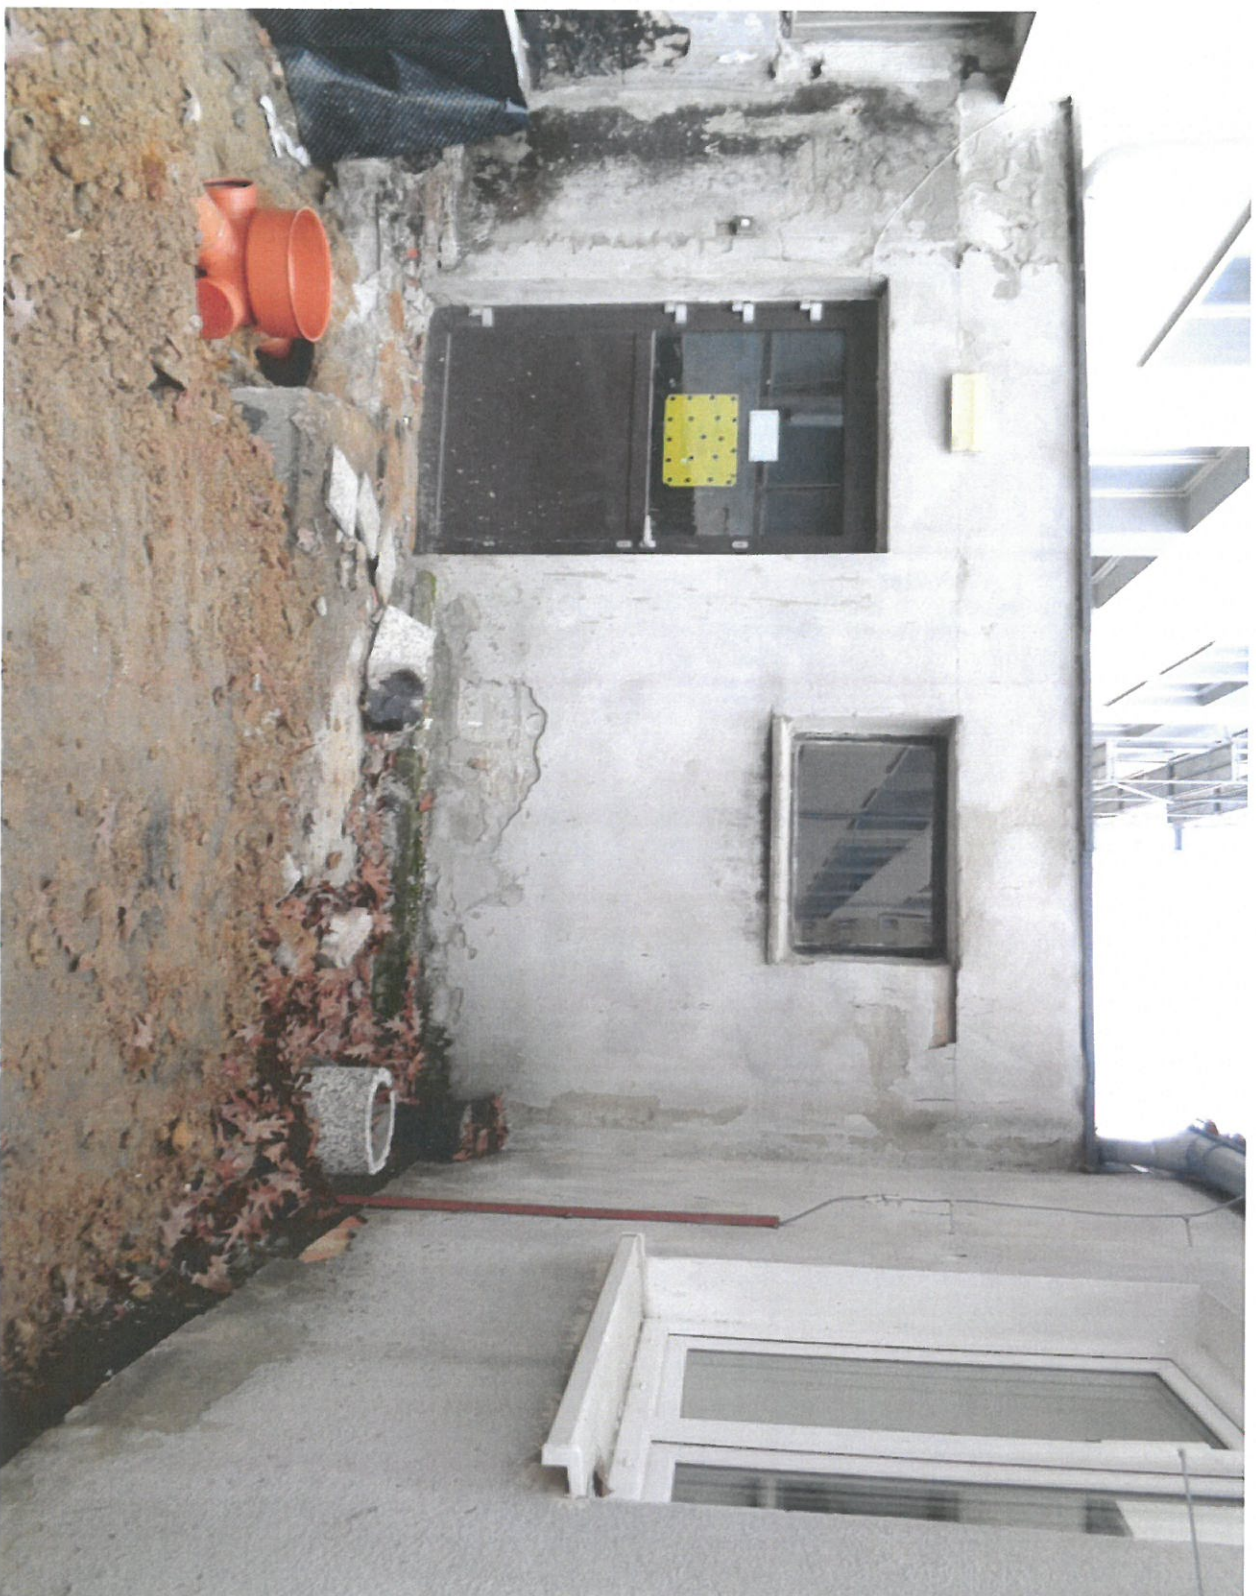
Łącznik od strony południowej pomiędzy DS. „Rzepicha” a budynkiem A-5. Do wymiany drzwi i okno.

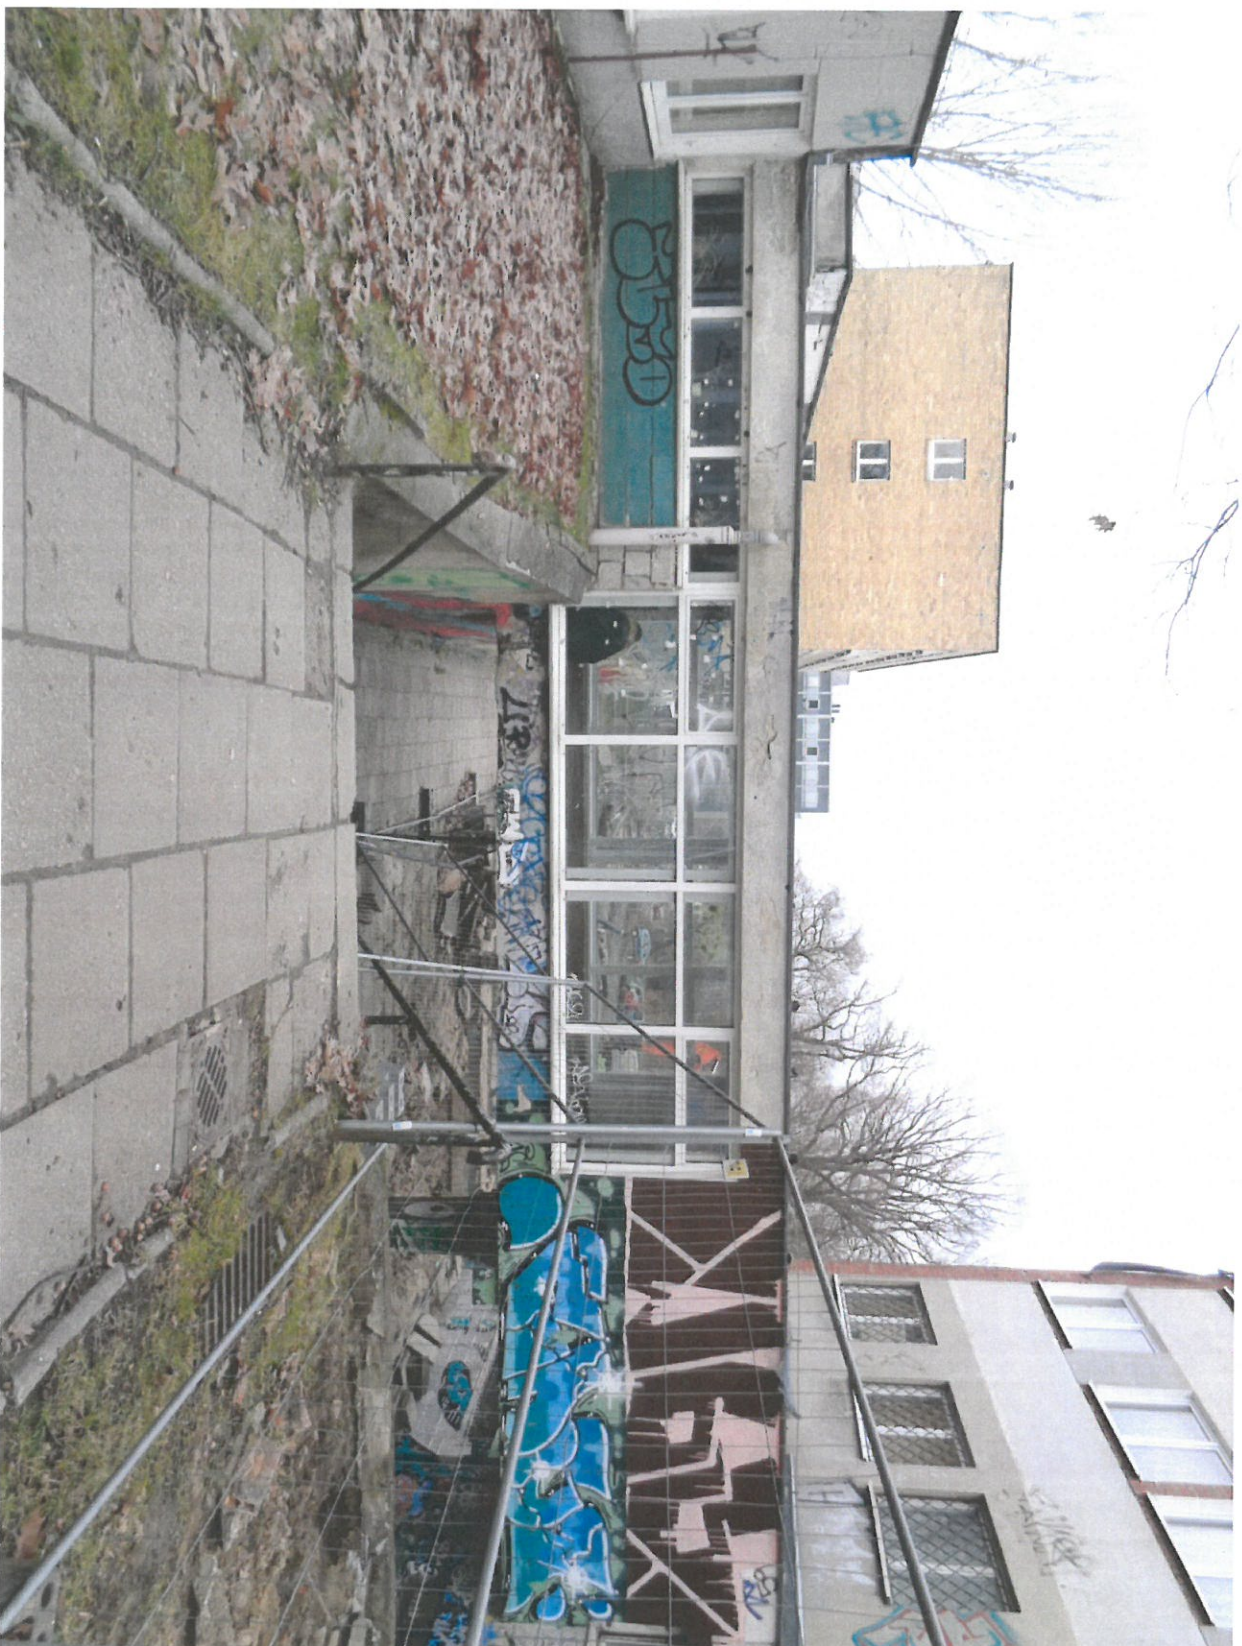
Łącznik pomiędzy budynkiem A-5 (po lewej) i DS. „Piasz”.

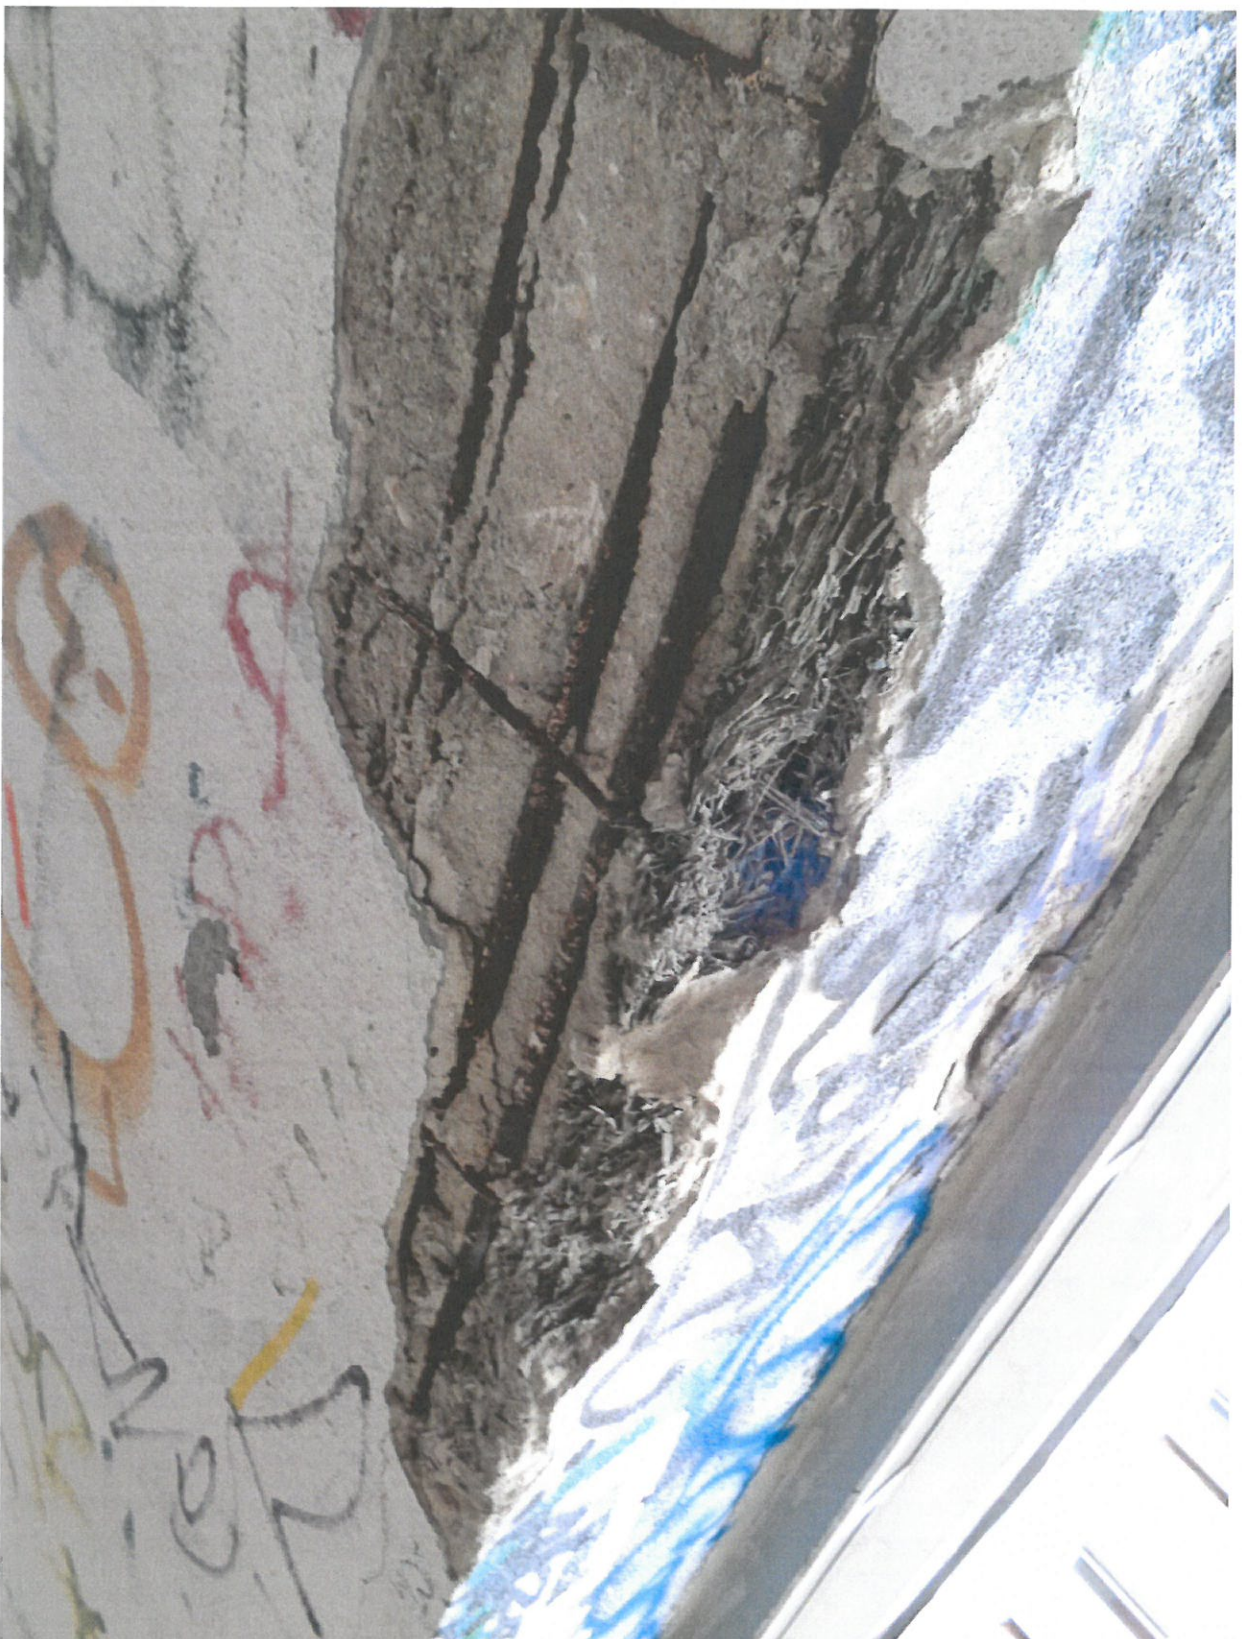
Uszkodzenia otuliny zbrojenia łącznika i izolacja z płyt wiórowo – cementowych do demontażu.

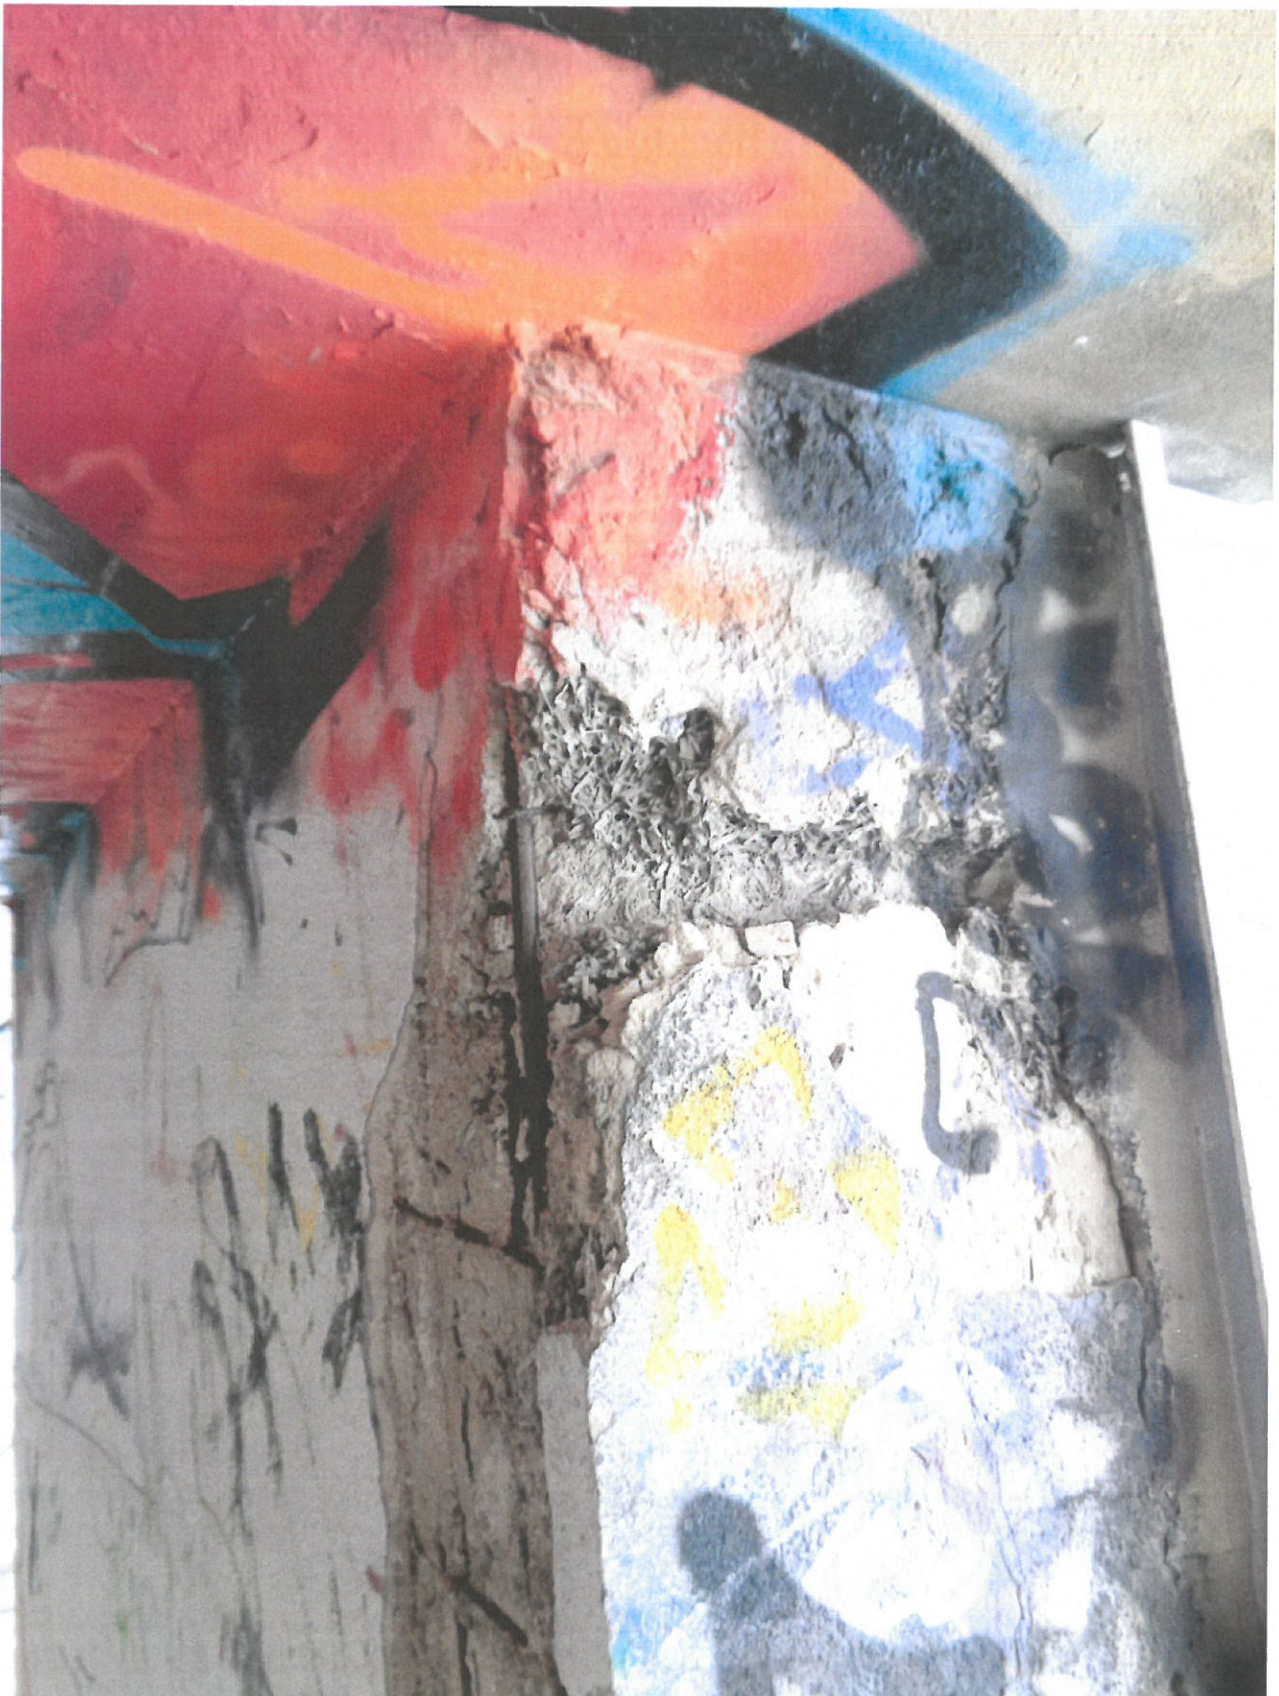
Uszkodzenia otuliny zbrojenia łącznika i izolacja z płyt wiórowo – cementowych do demontażu.

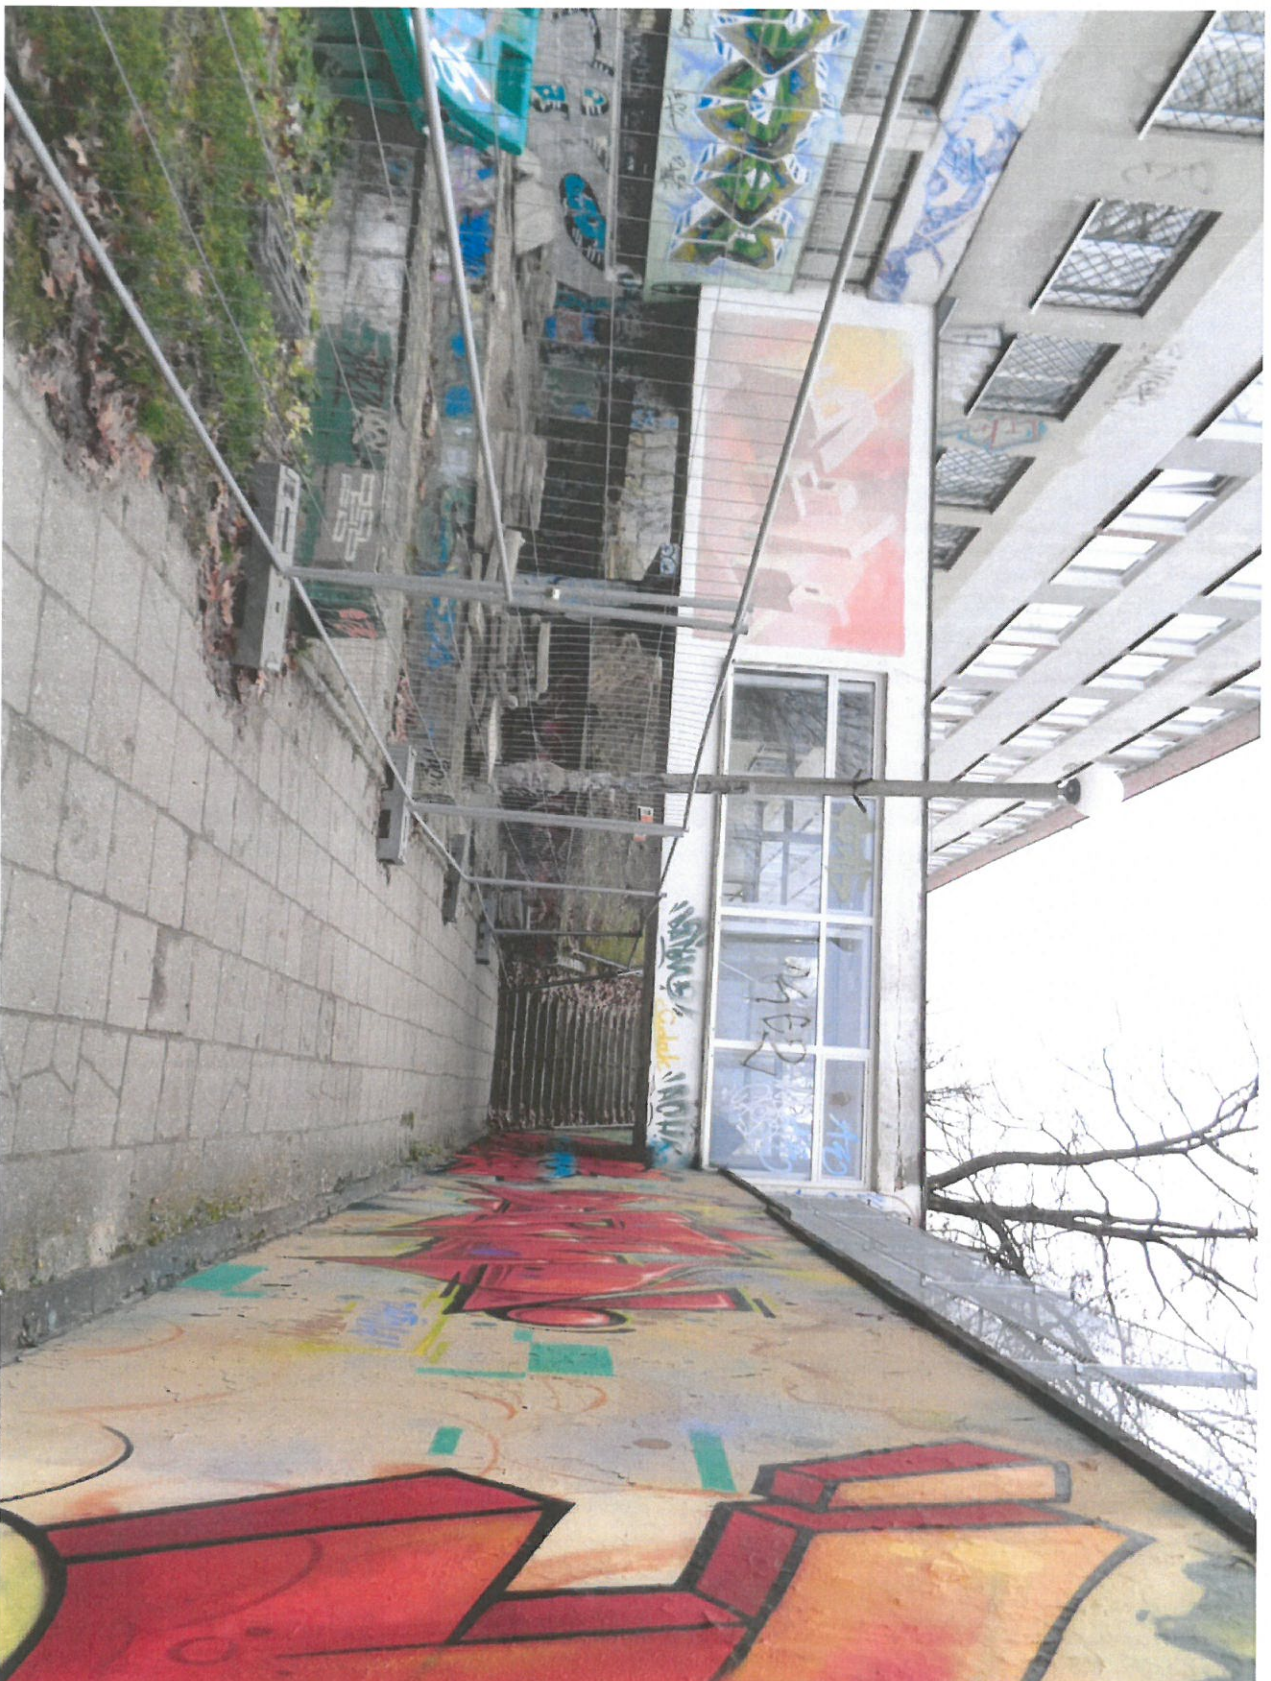
Łącznik pomiędzy murem oporowym pod budynkiem A-5i DS. „Piaś”.

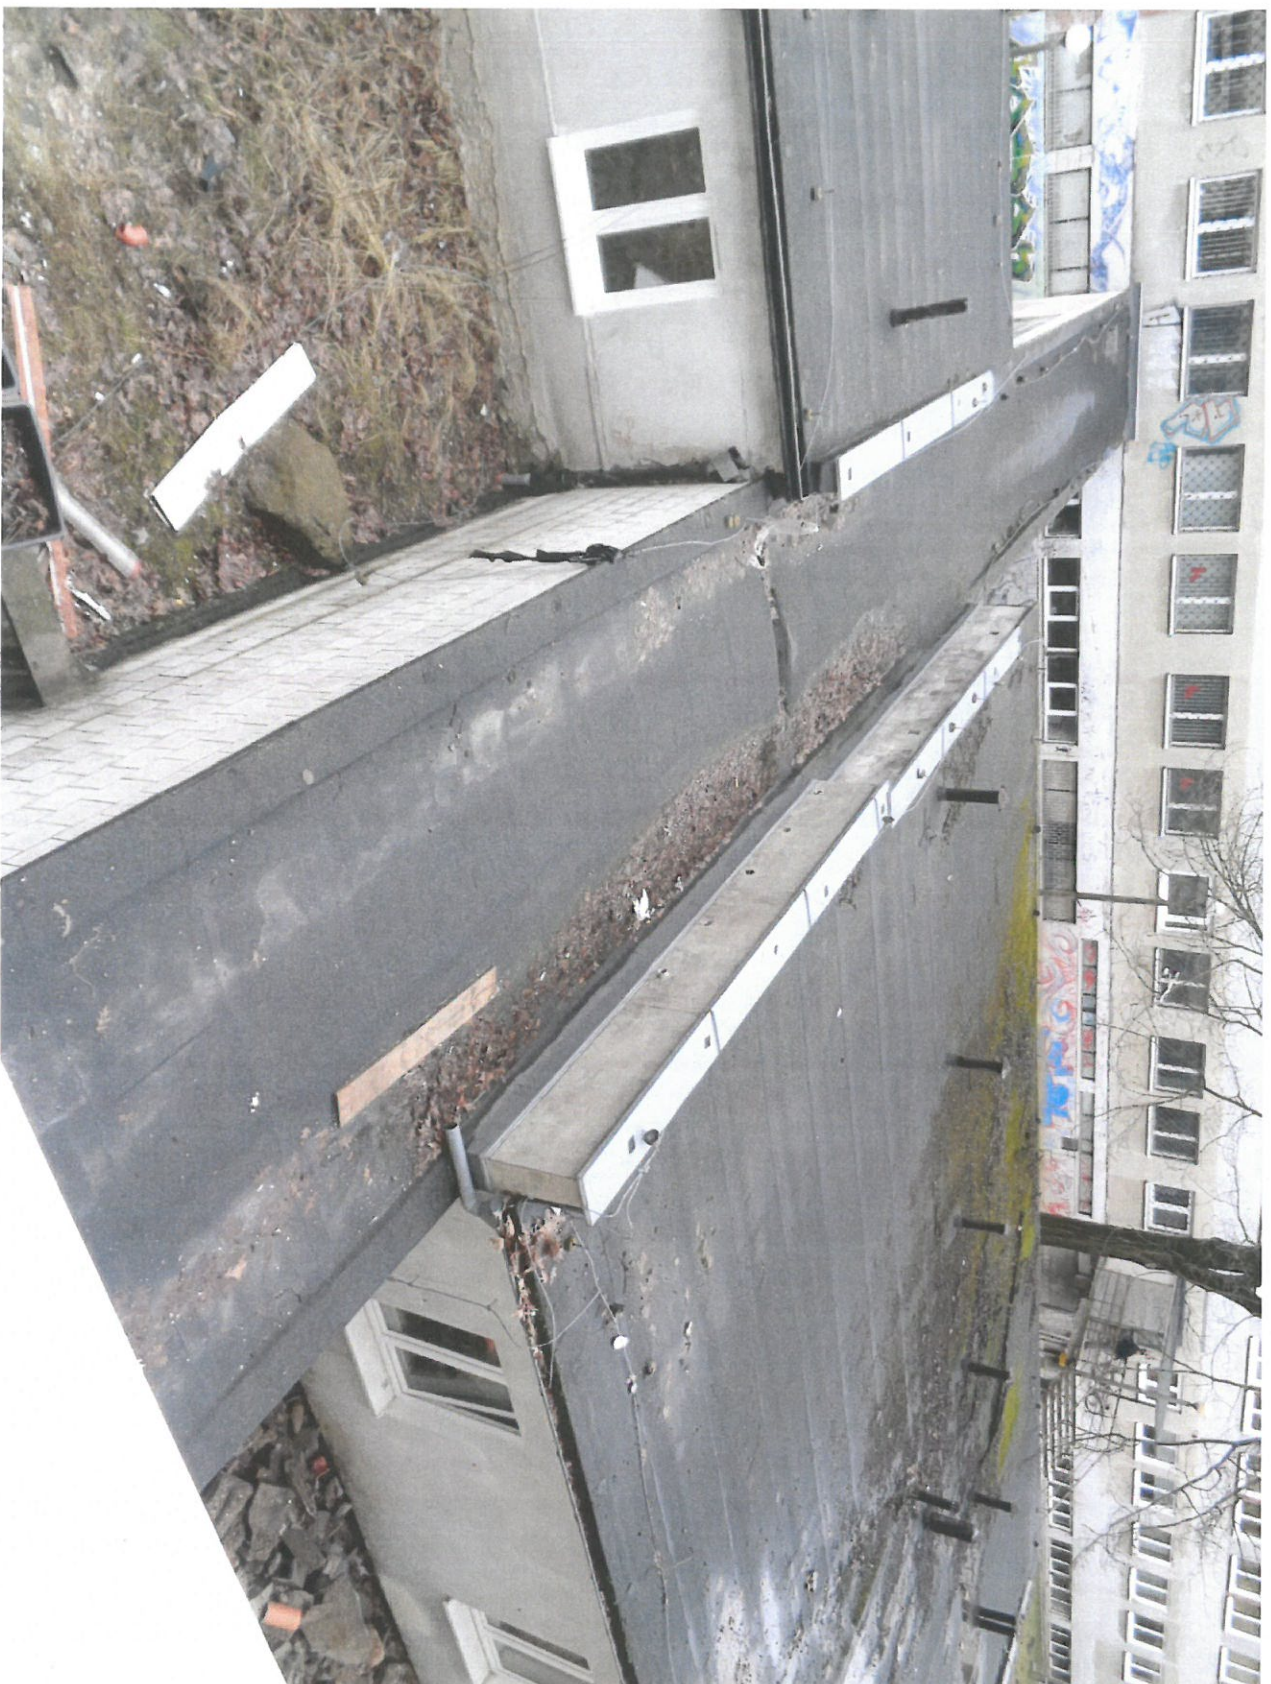
Łącznik pomiędzy DS. „Rzepicha” i DS. „Piast” wraz z budynkiem A-5 – część południowa po prawej, część północna po lewej.

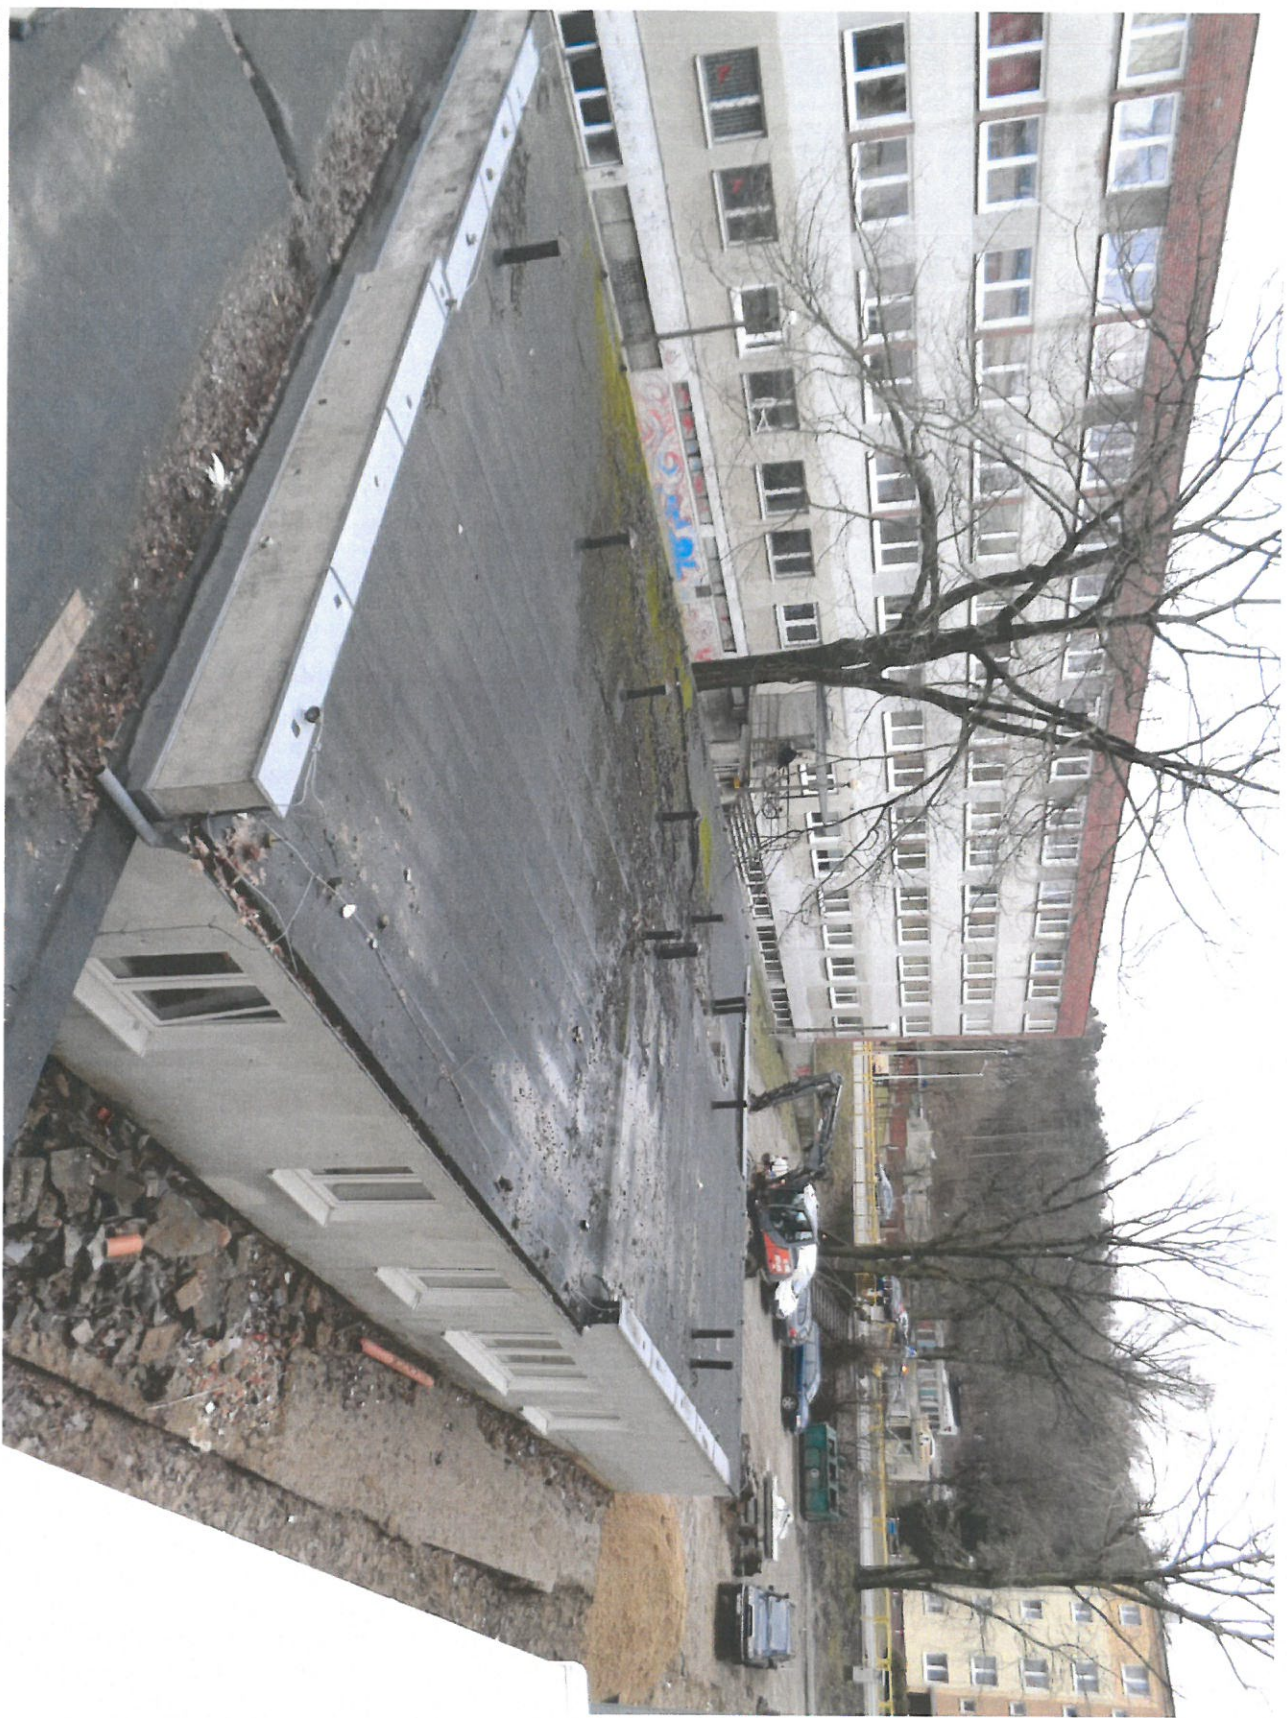
Południowa część budynku A-5
