Załącznik nr 4 – dokumentacja fotograficzna łącznika i budynku A-5

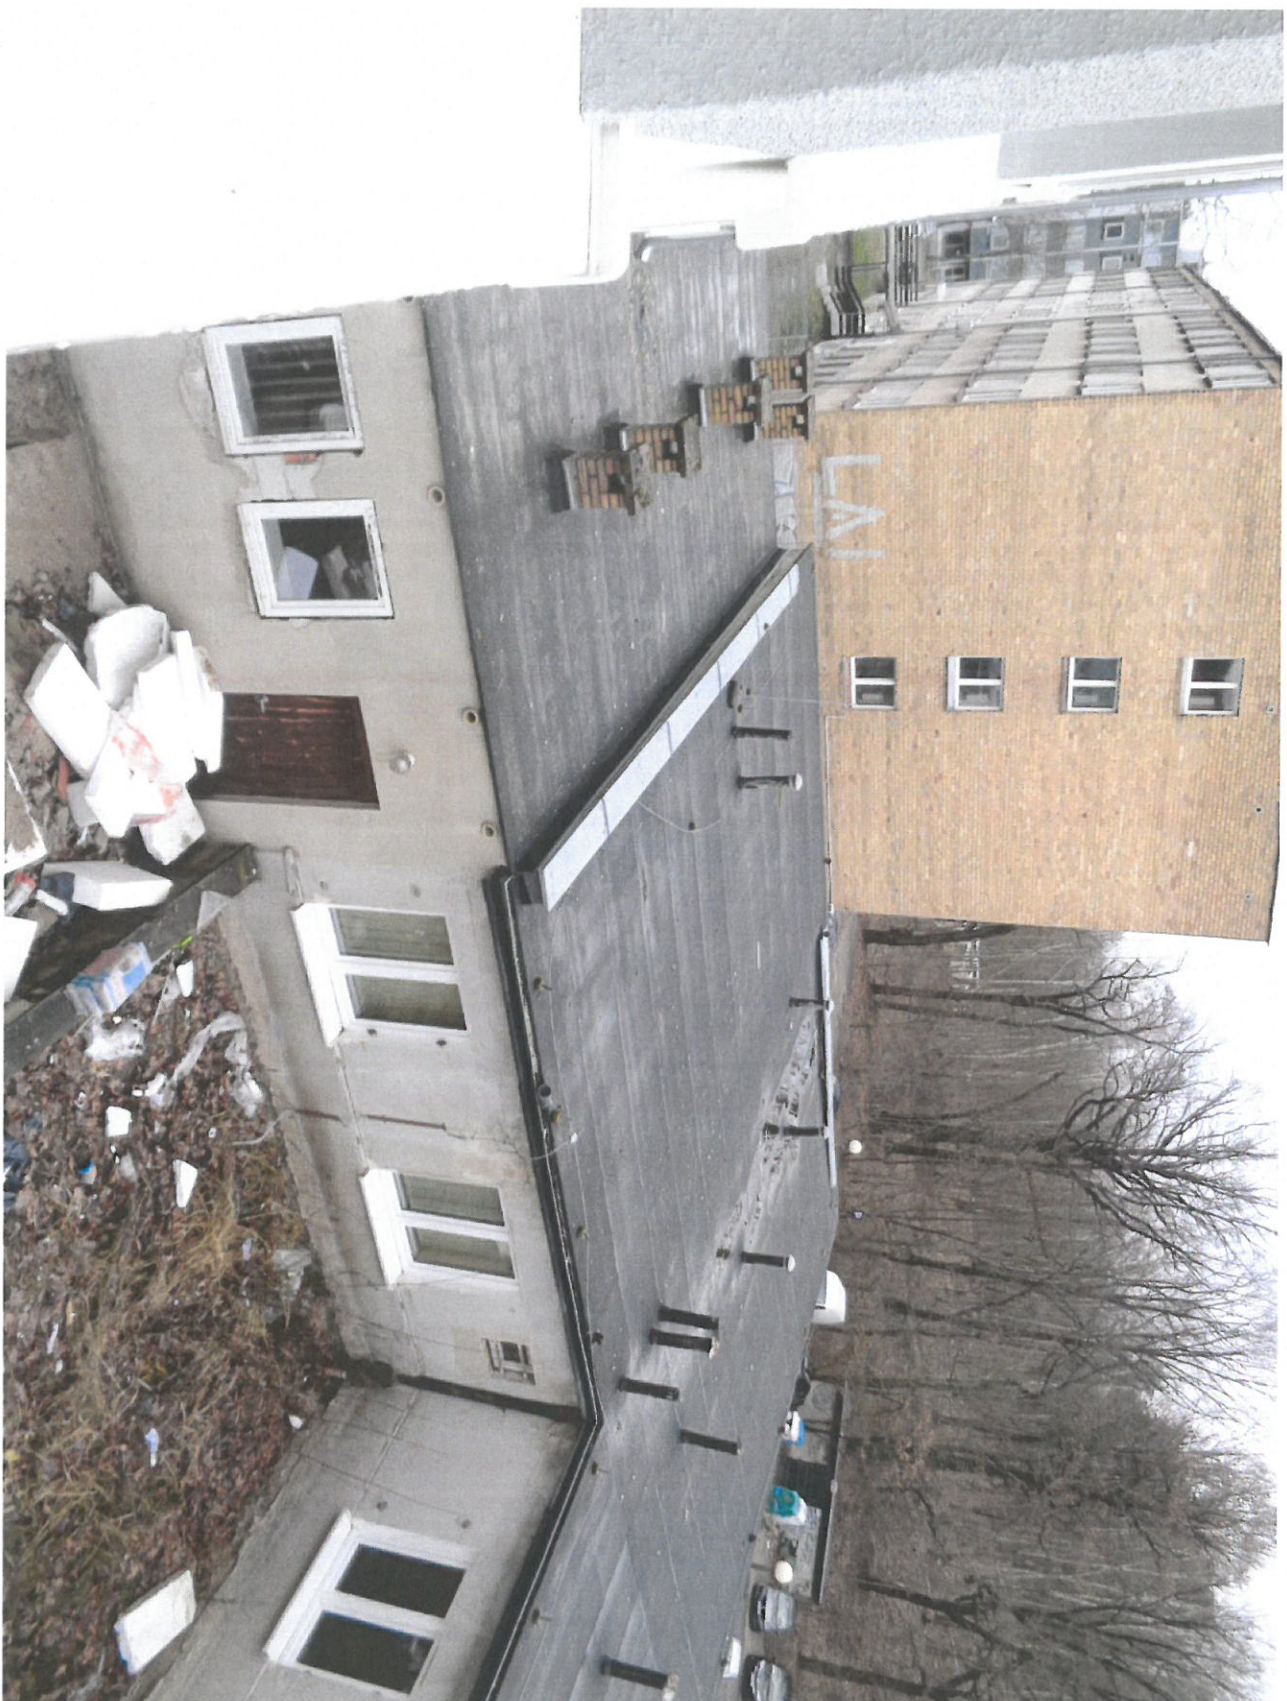
Północna część budynku A-5

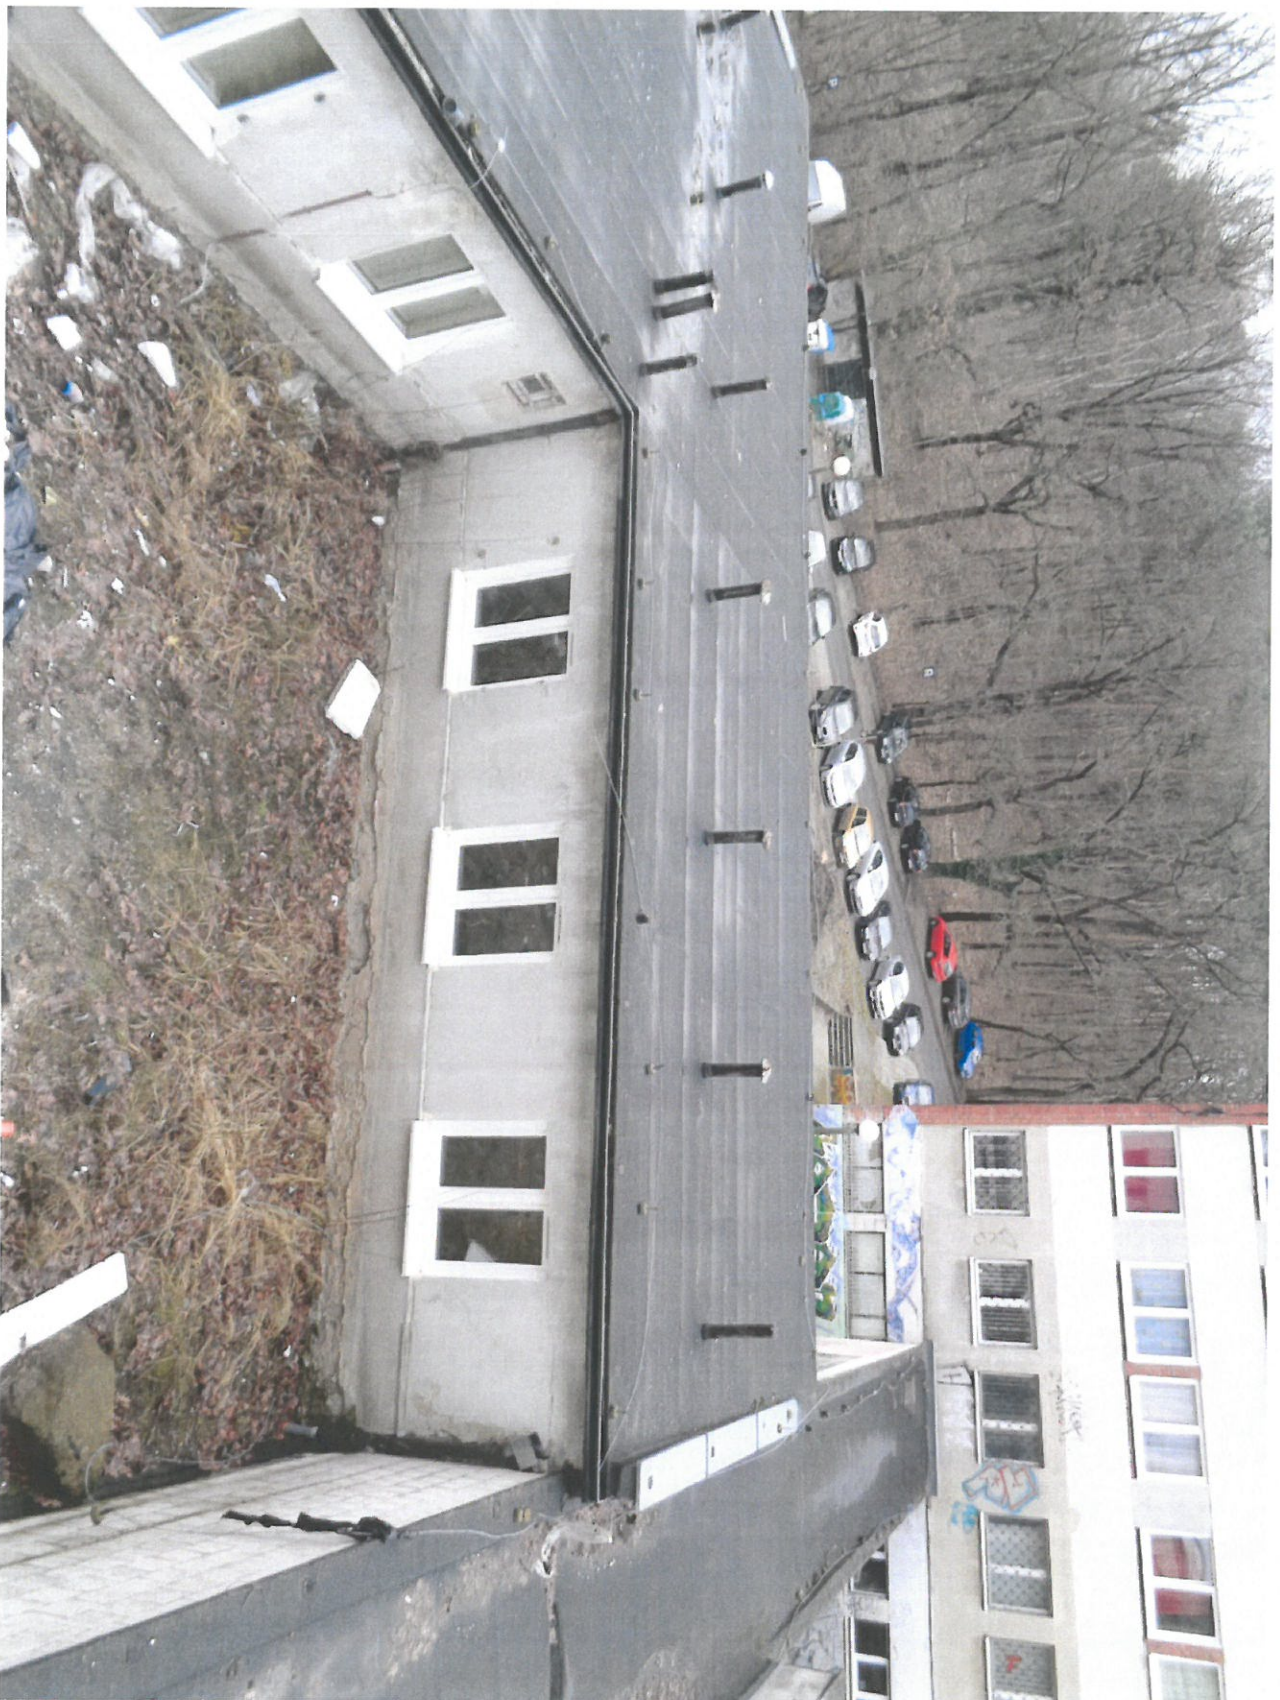
Łącznik i fragment północnej części budynku A-5.

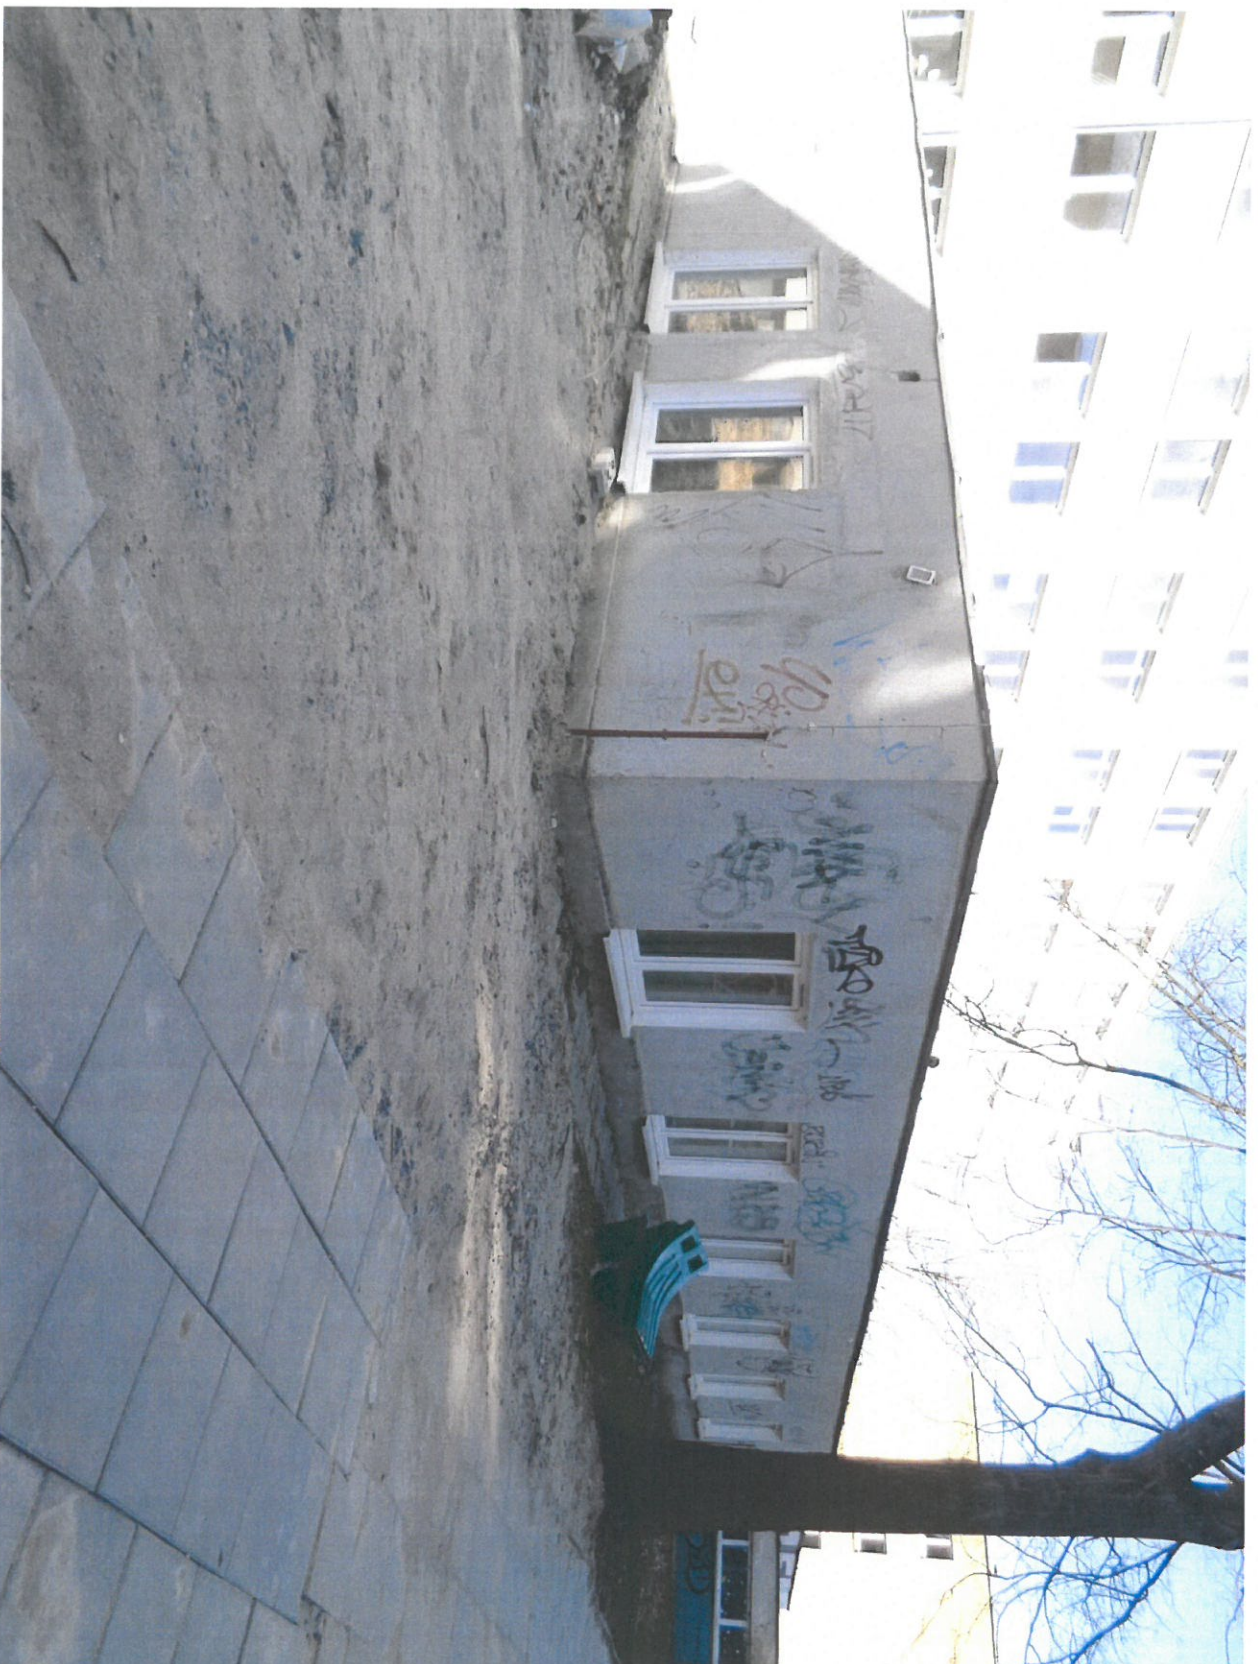
Elewacja południowa i wschodnia części południowej budynku A-5.

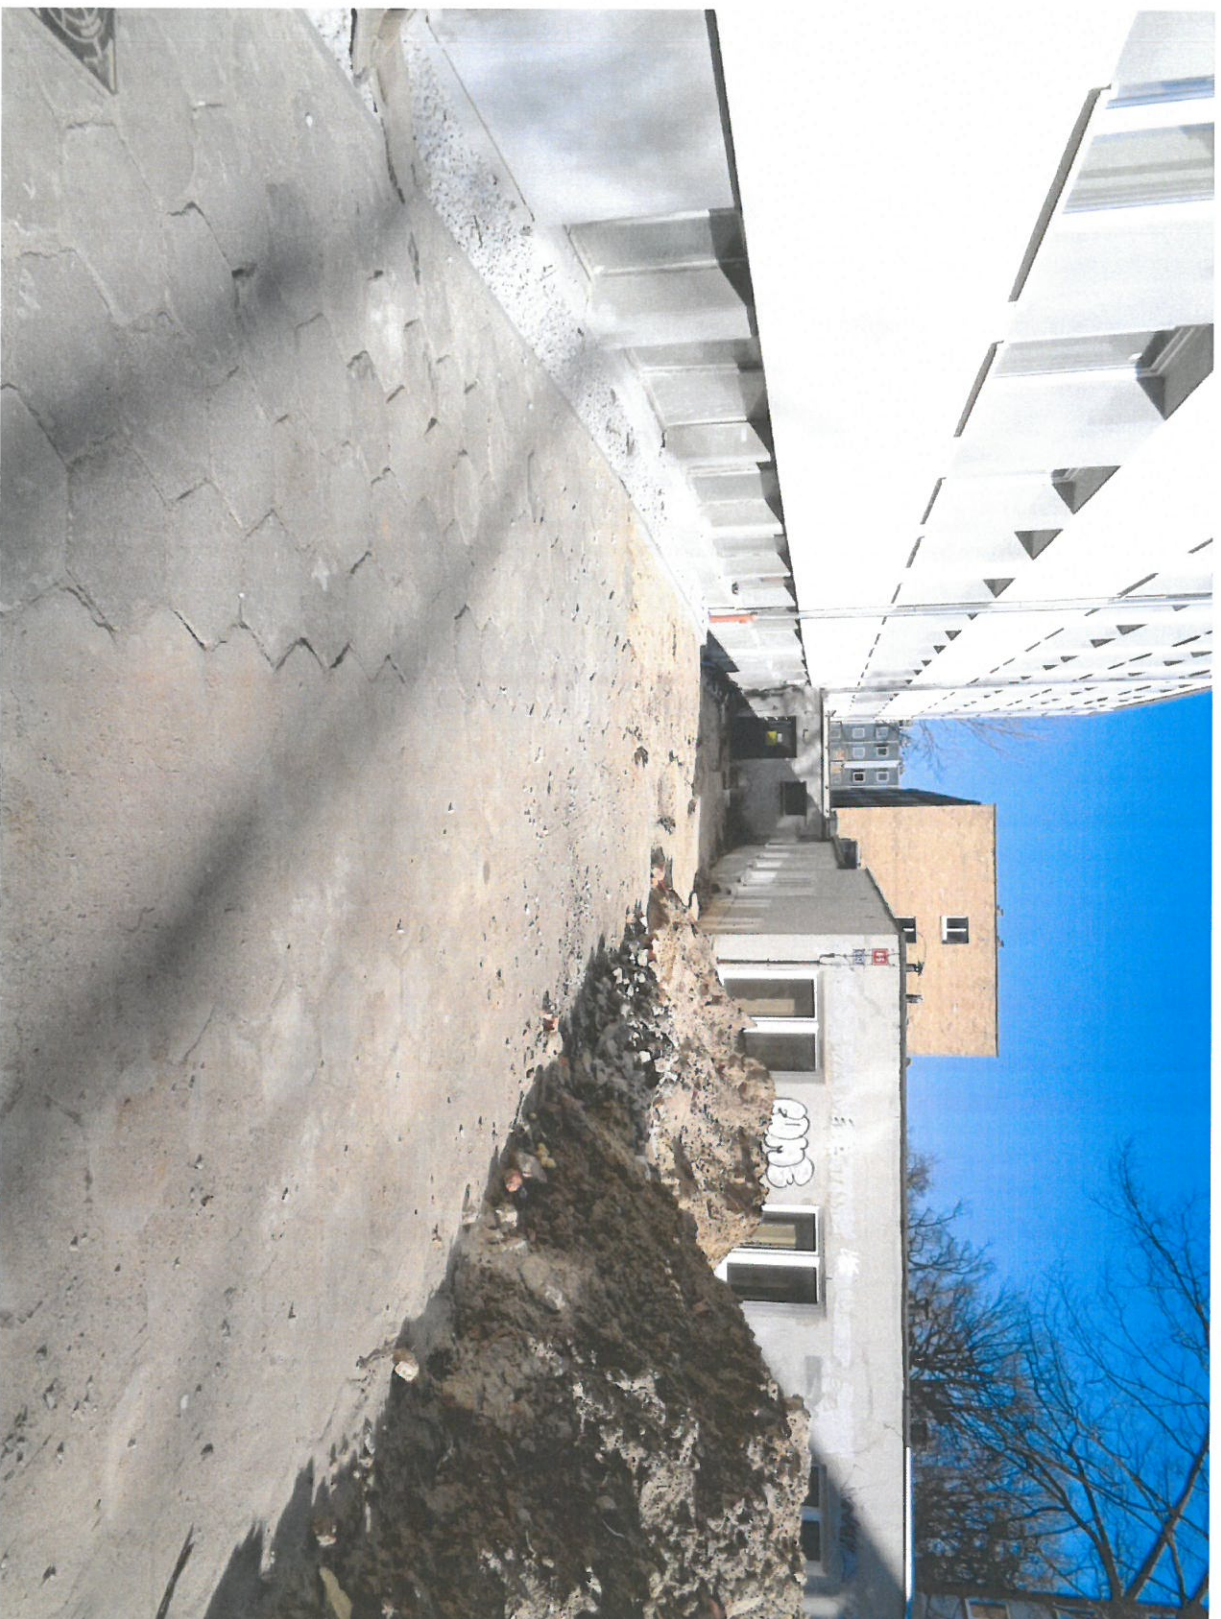
Elewacja południowa budynku A-5 i łącznik pomiędzy budynkami DS. „Rzepicha” i A-5.

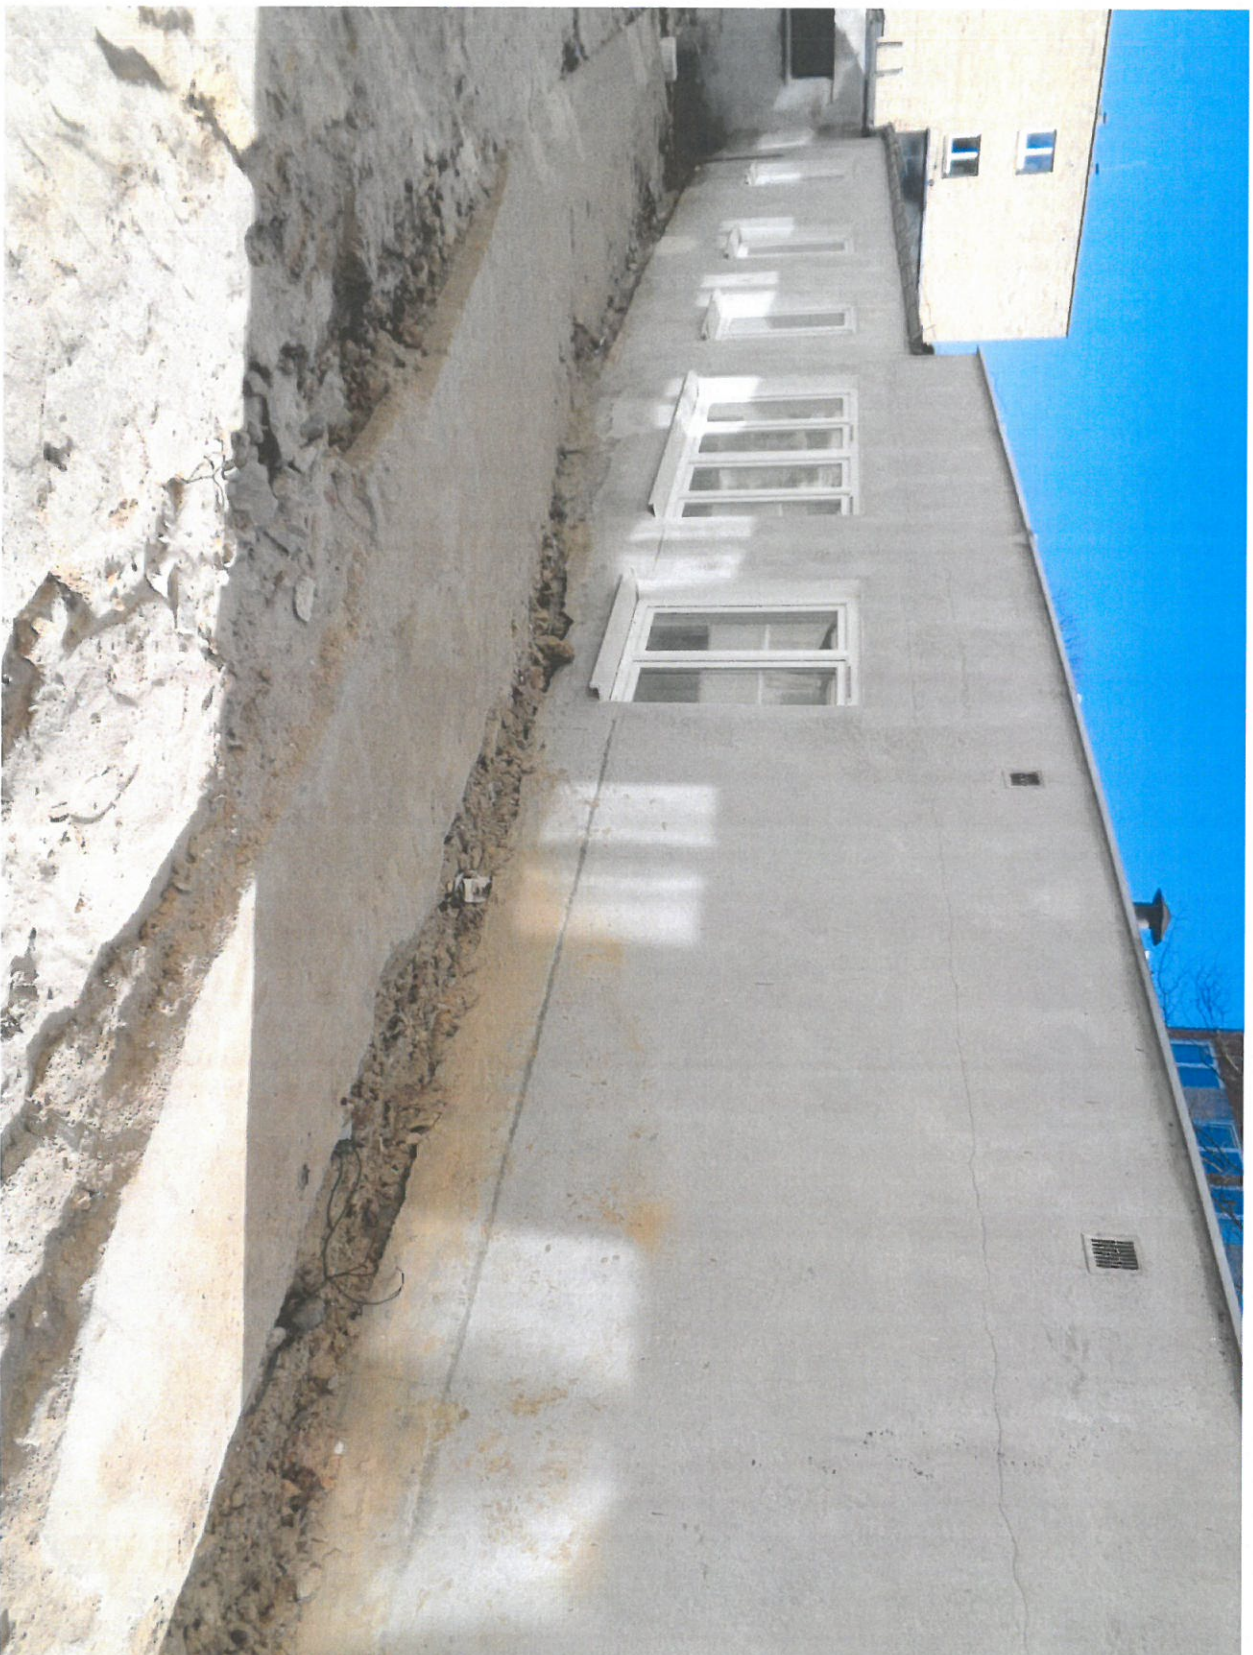
Elewacja zachodnia południowej części budynku A-5.

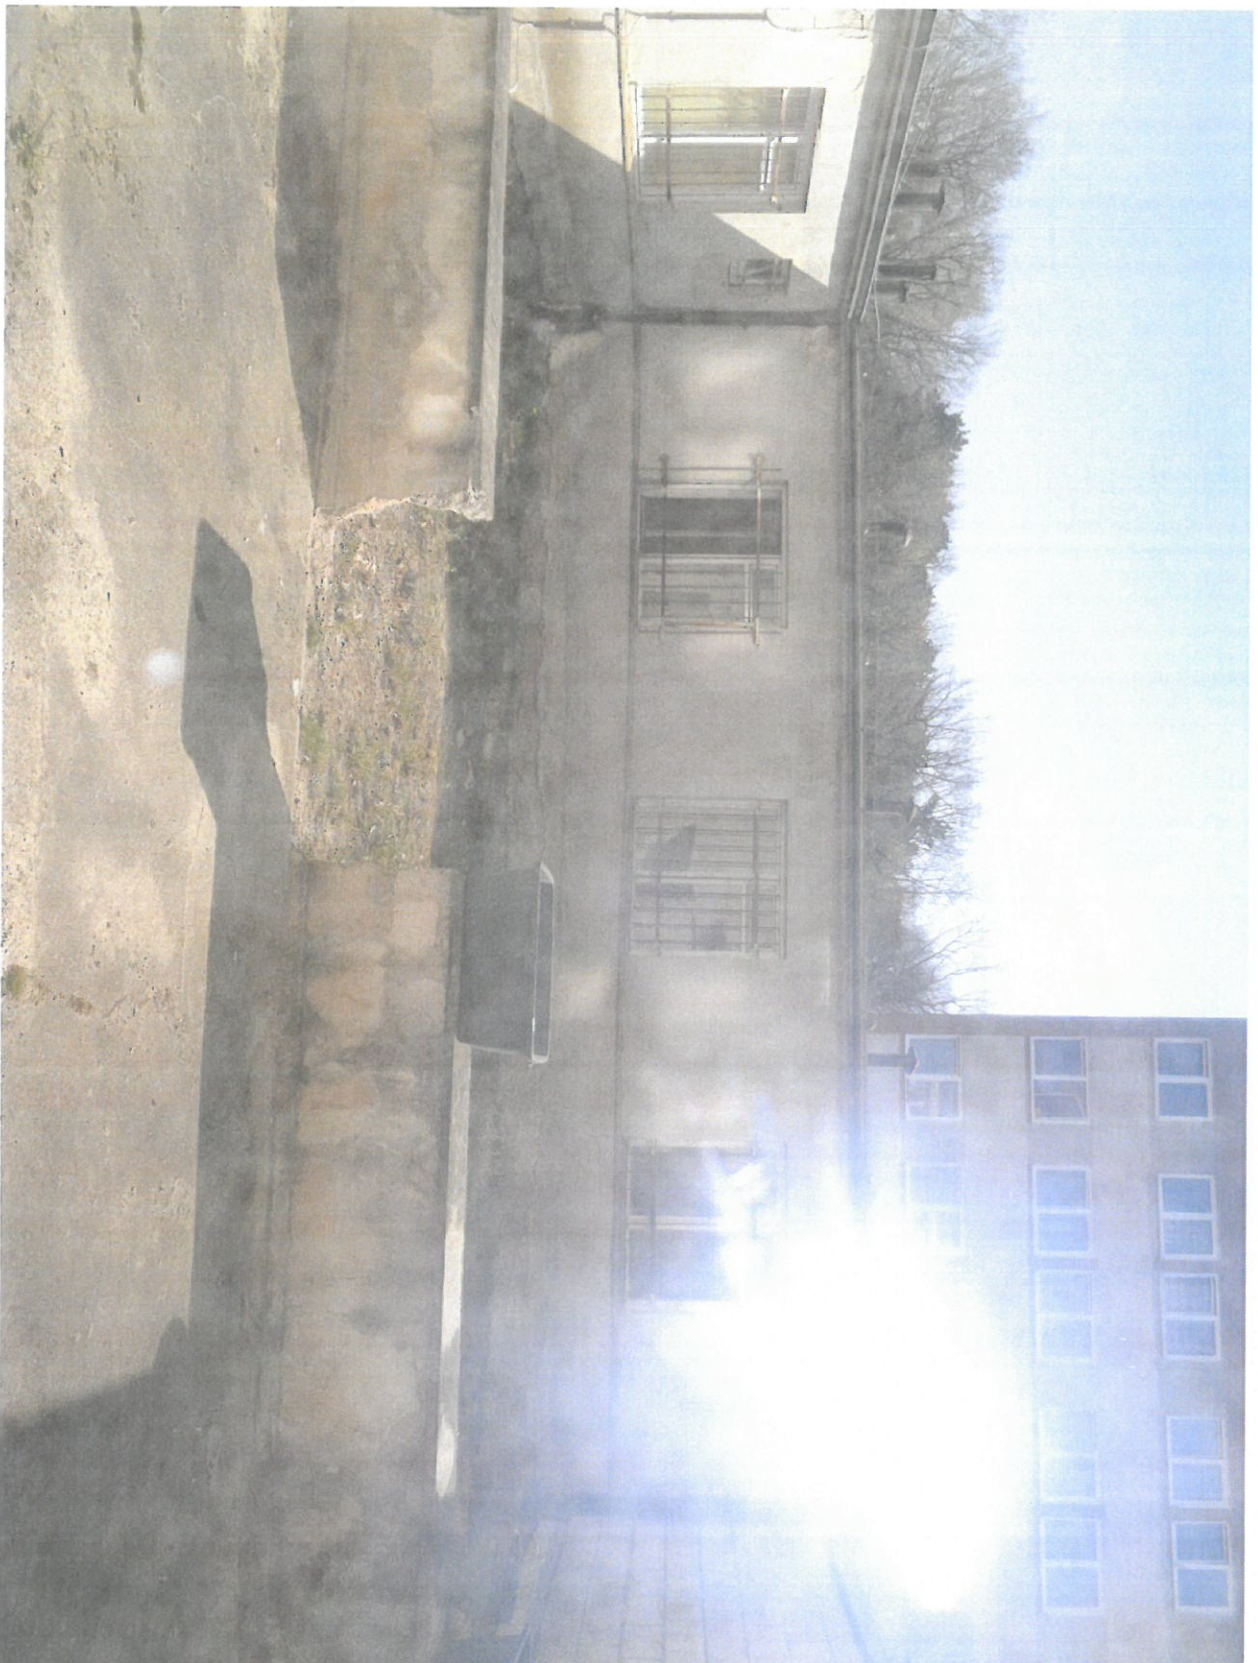
Ściany patio w budynku A-5 do docieplenia.

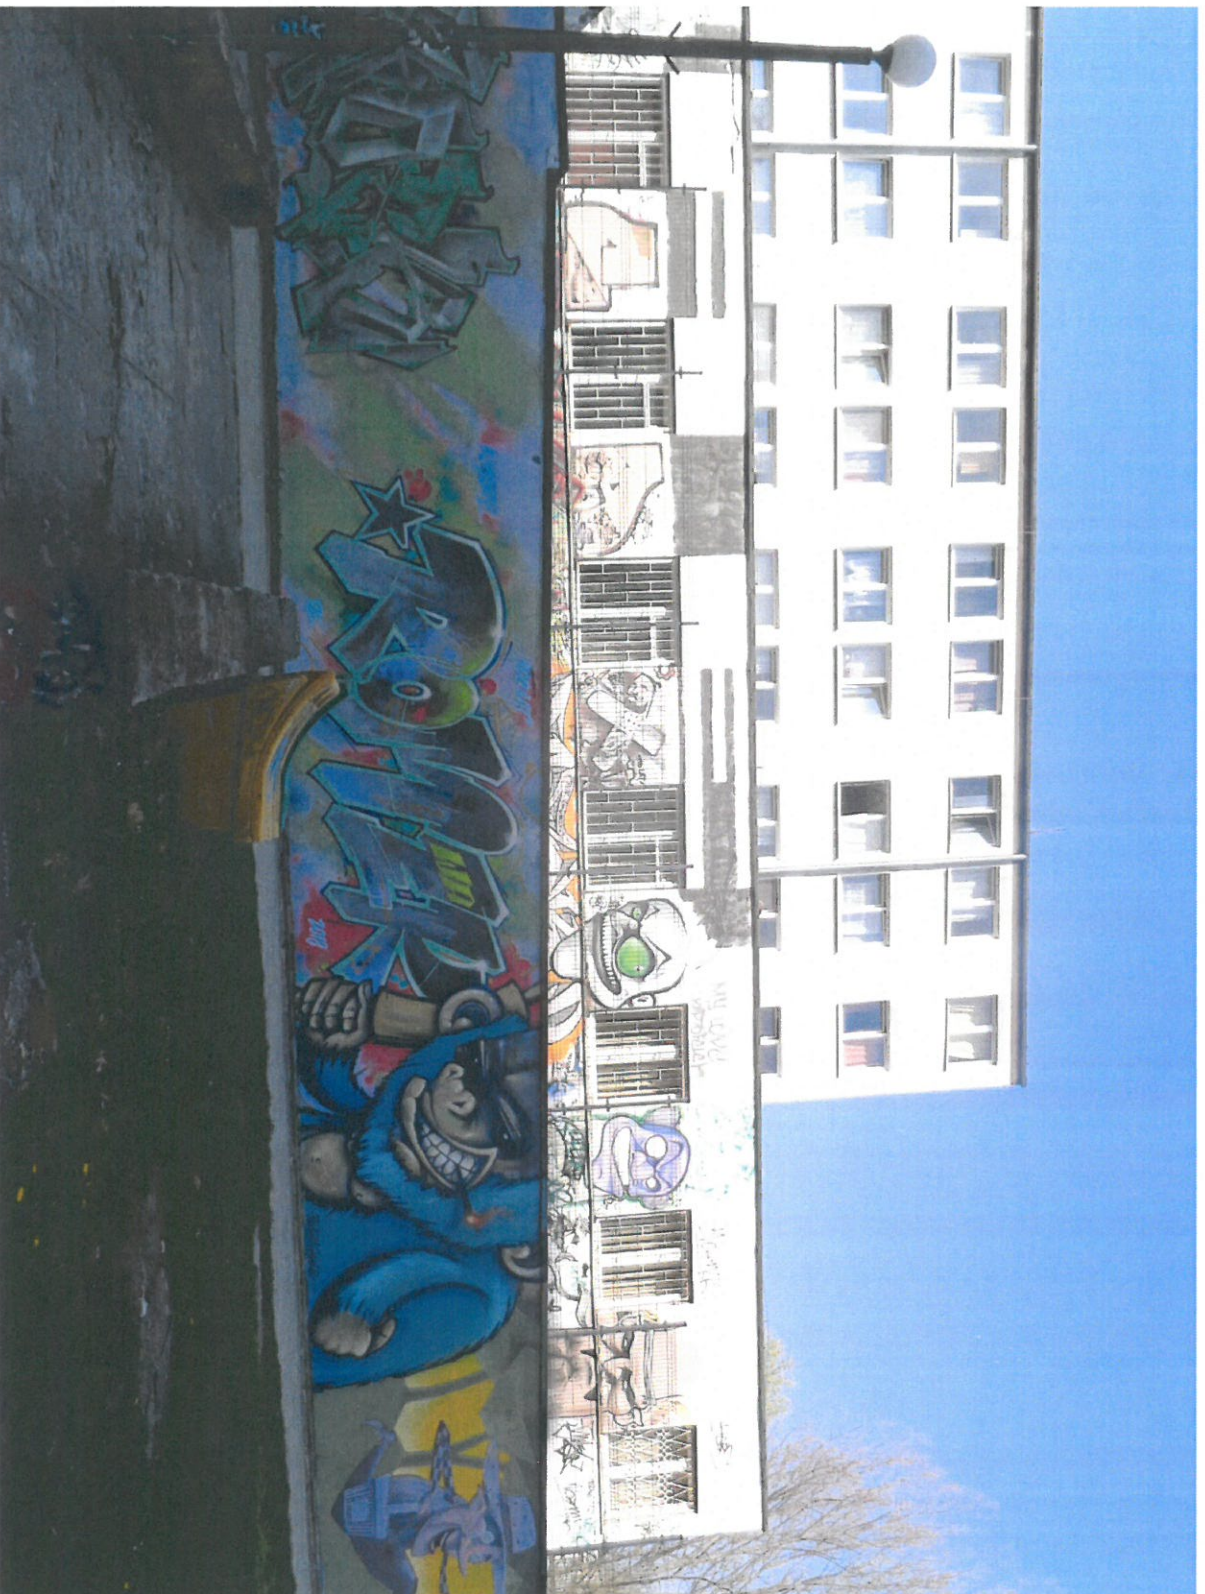
Elewacja wschodnia (powyżej muru oporowego) północnej części budynku A-5 do ocieplenia

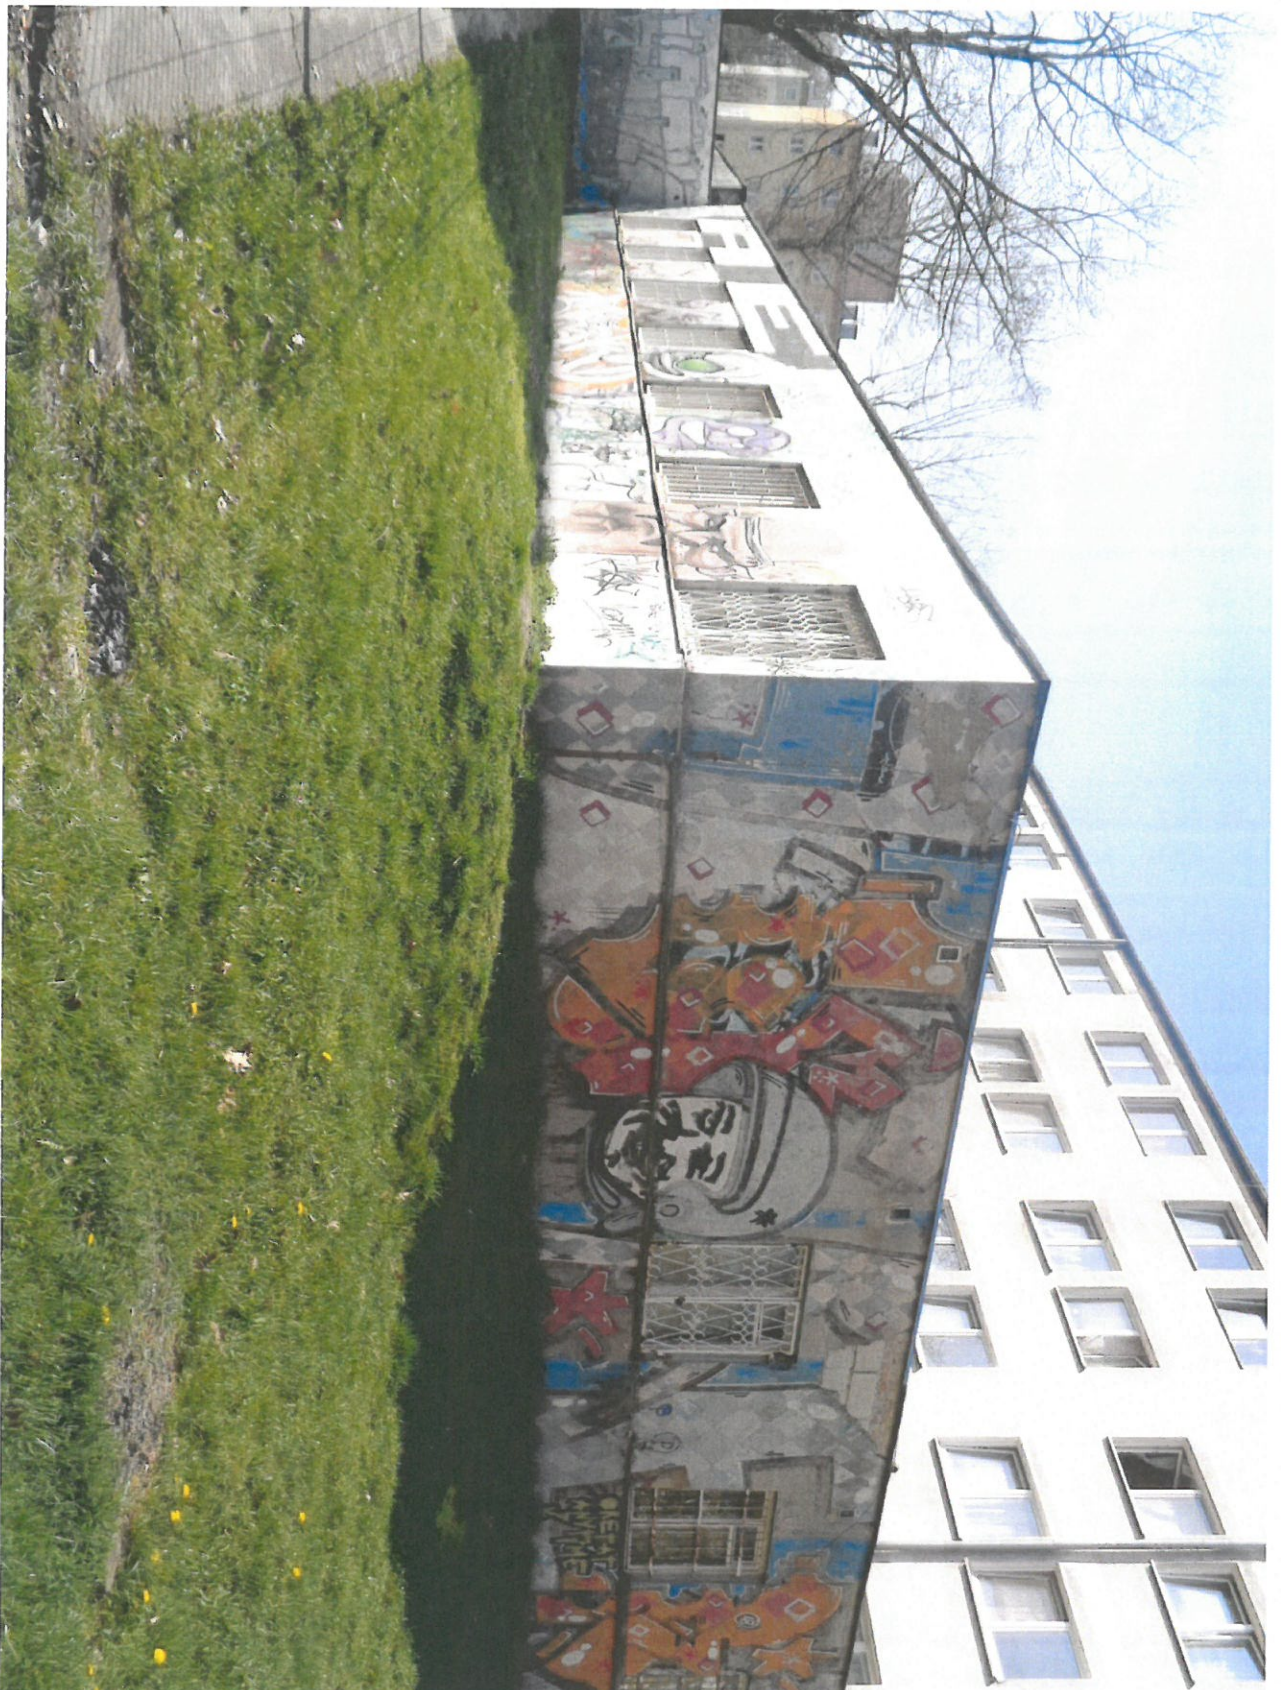
Elewacja wschodnia i fragment elewacji północnej części północnej budynku A-5.
